**PRIMO LOTTO FUNZIONALE CHIUSURA DELL'ANELLO FERROVIARIO  
IN SOTTERRANEO NEL TRATTO DI LINEA TRA LE STAZIONI DI  
PALERMO NOTARBARTOLO E GIACHERY E PROSEGUIMENTO FINO A  
POLITEAMA**

## PROGETTO AMBIENTALE

### Schede di censimento dei ricettori

## Schede di censimento ricettori impattati

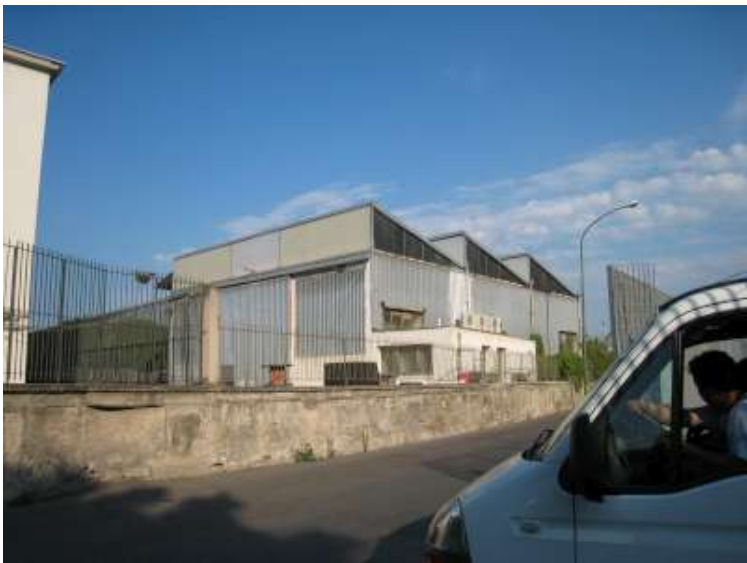
| Identificativo | <b>8 Bis</b> | |

| Stato di conservazione | Scarso | |
| Note | Edificio da Demolire | |

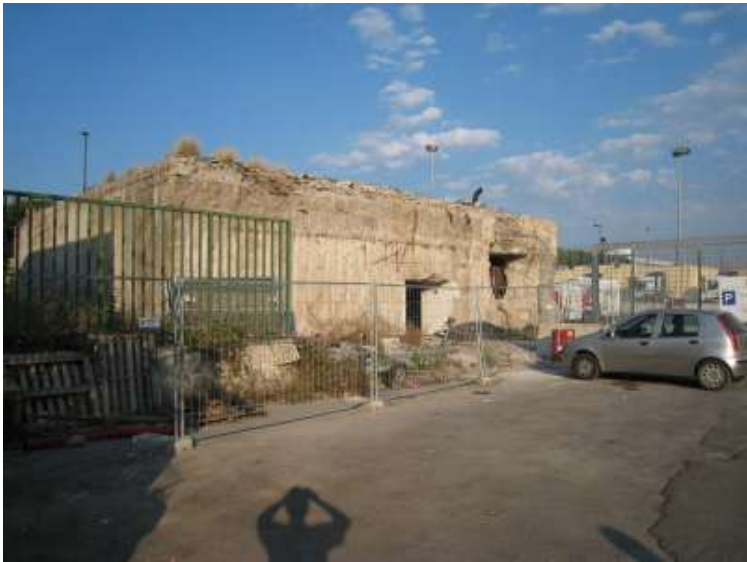
| Identificativo | <b>10</b> | |

| Stato di conservazione | Rudere | |

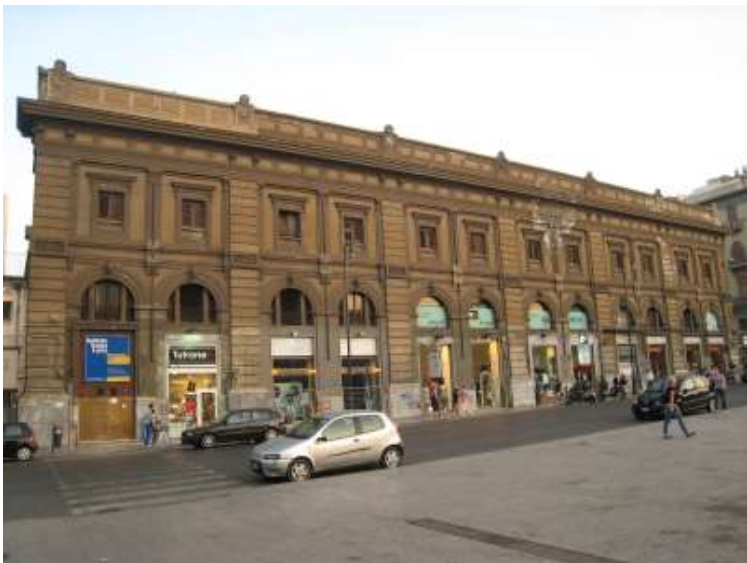
| Identificativo | <b>52</b> | |

| Stato di conservazione | Scarso | |

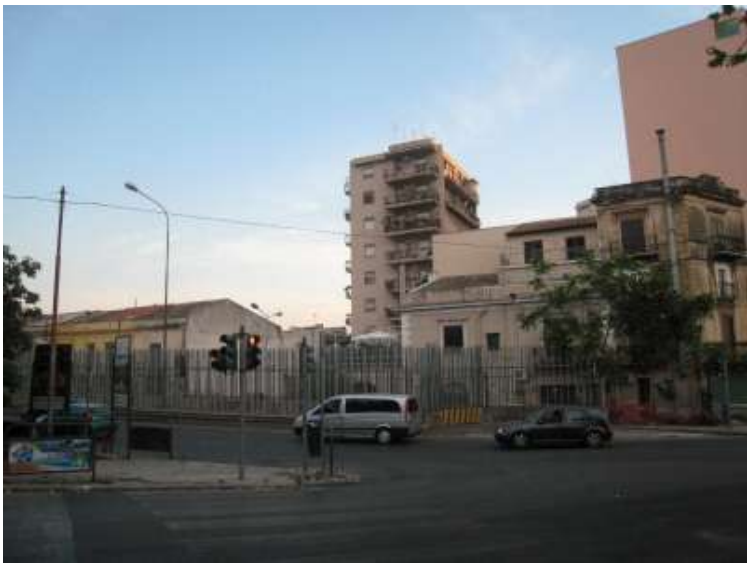
| Identificativo | <b>81</b> | |

| Stato di conservazione | Scarso | |
