PRIMO LOTTO FUNZIONALE CHIUSURA DELL'ANELLO FERROVIARIO IN SOTTERRANEO NEL TRATTO DI LINEA TRA LE STAZIONI DI PALERMO NOTARBARTOLO E GIACHERY E PROSEGUIMENTO FINO A POLITEAMA

STUDI, RILIEVI E INDAGINI
INTERFERENZE CON GLI EDIFICI

Quaderno con le schede degli edifici interferiti dal
n.006 al n.122

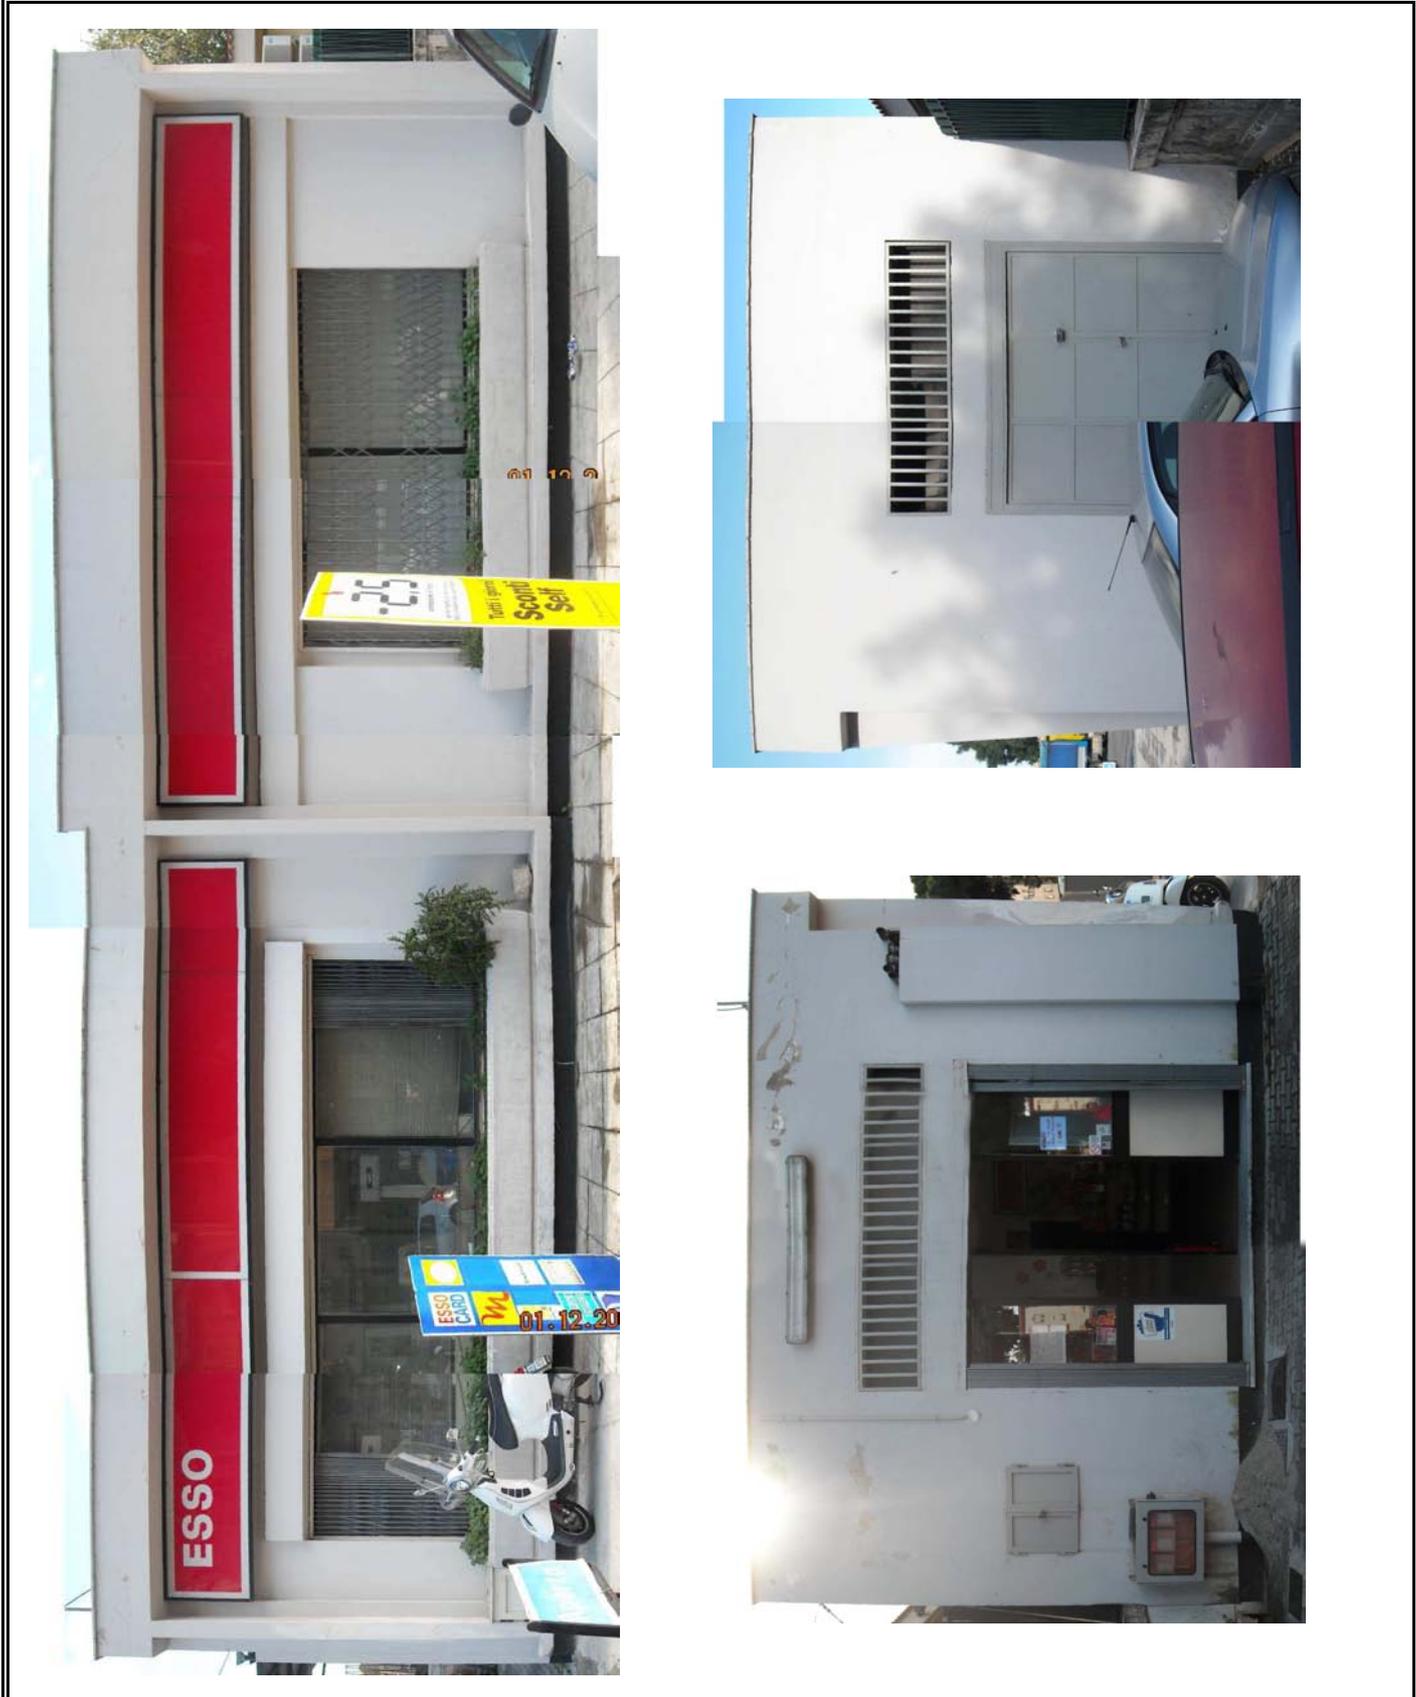
Le informazioni sono state fornite dal Geom. D'amico dell' ufficio tecnico dell'Autorità Portuale di Palermo. Lesione della muratura in uno spigolo Nord-ovest ed Est, presubilmente dei cedimenti differenziali.

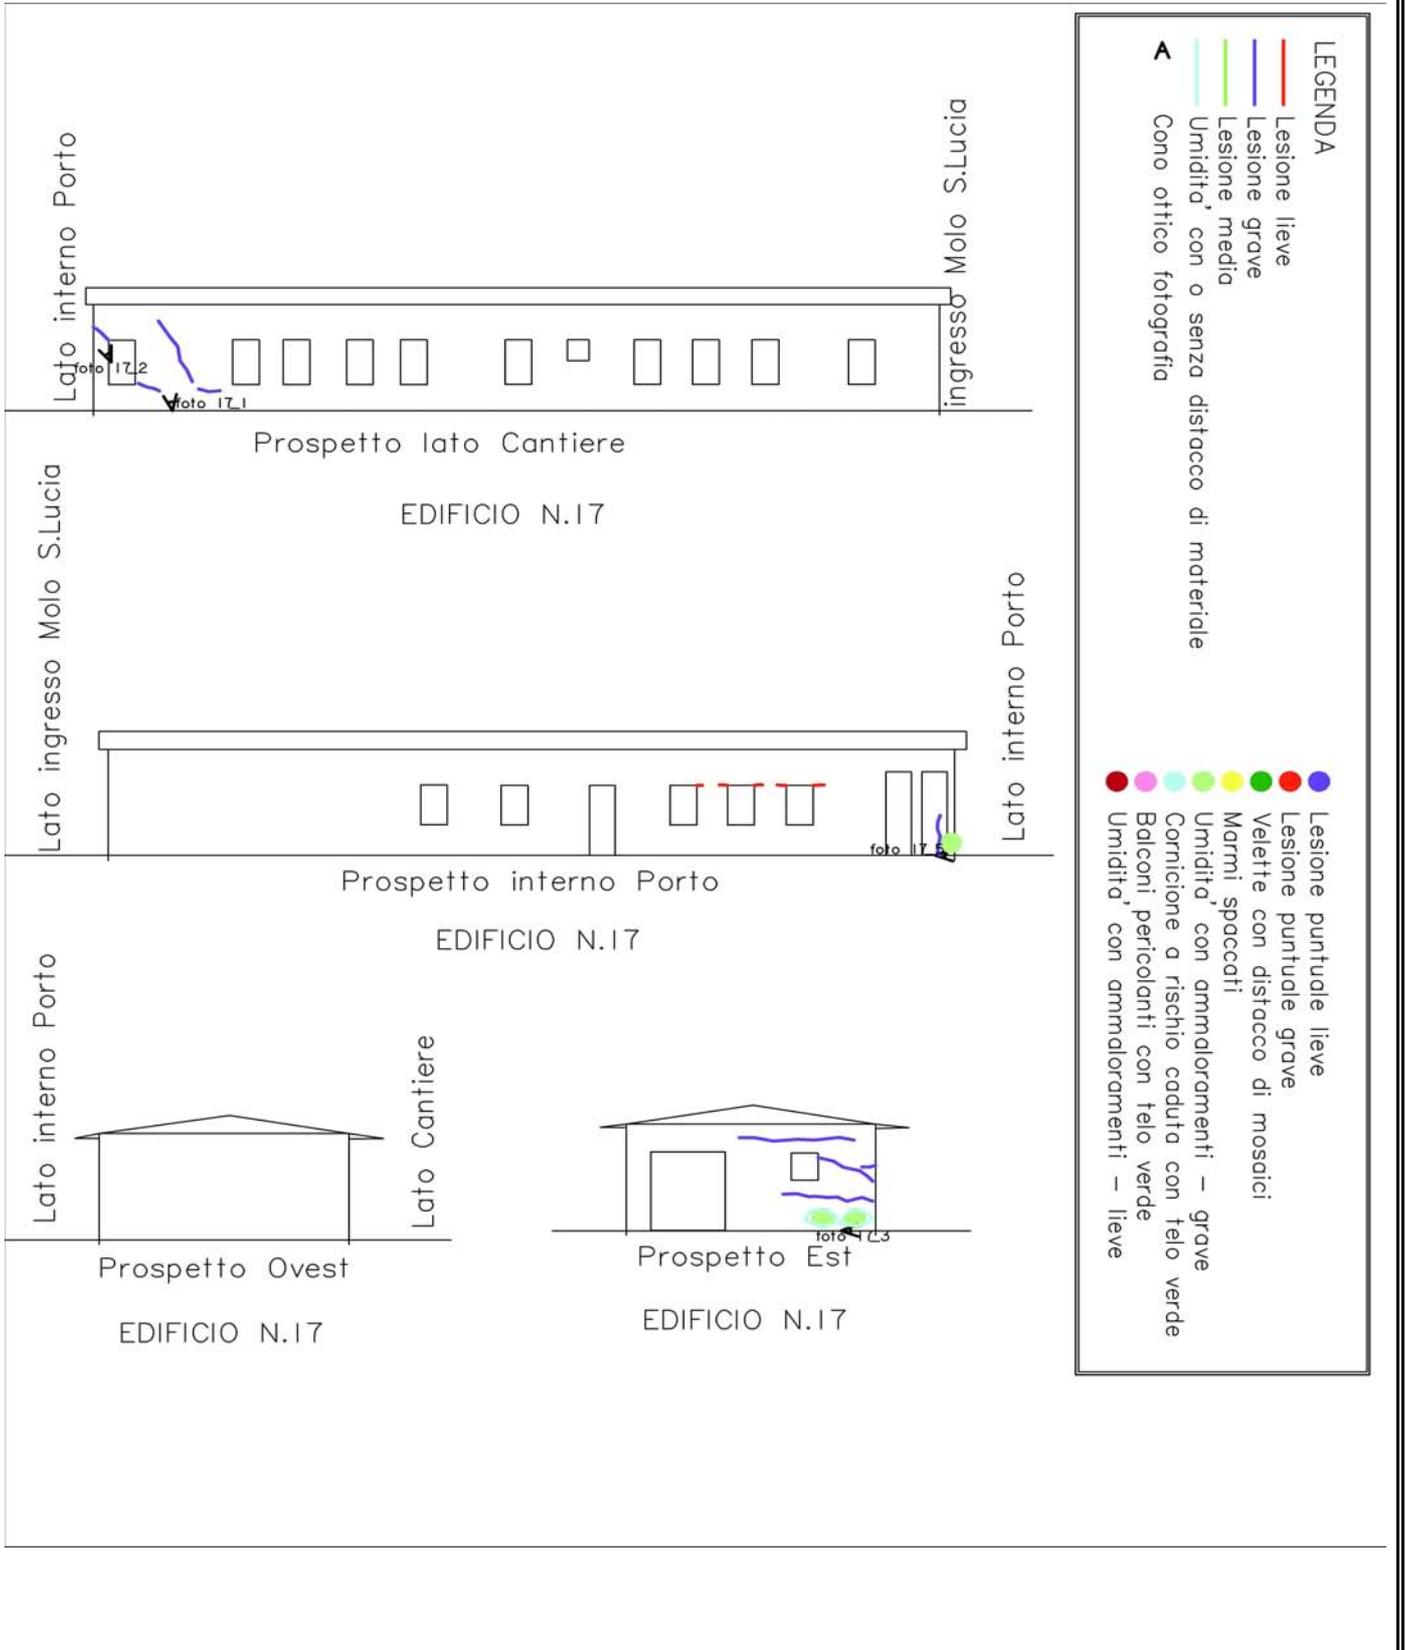
Si notano piccole fratture sub-verticali che hanno inizio in copertura e si sviluppano circa per metà altezza del tetto. Le lesioni sono probabilmente dovute a modesti cedimenti differenziali. Le informazioni sono state fornite dal Geom. D'Amico dell' Ufficio Tecnico dell'Autorità Portuale di Palermo.

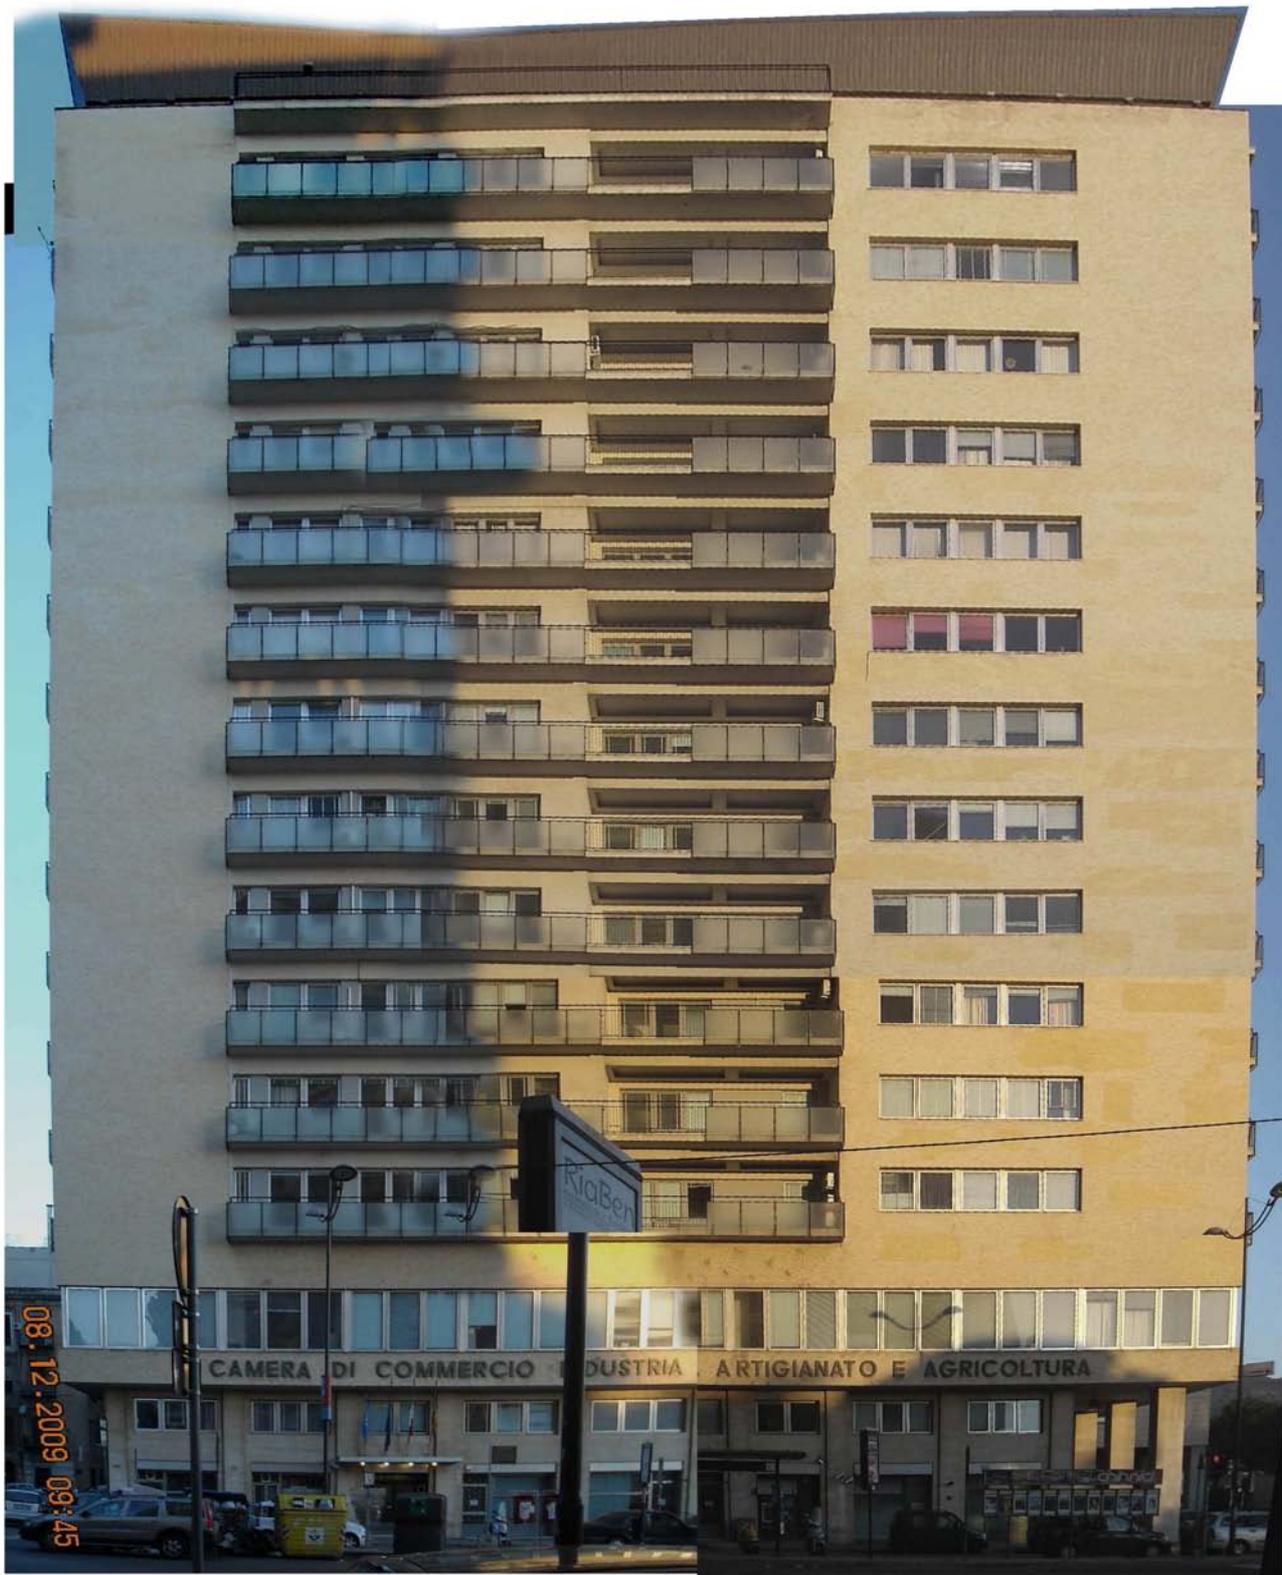
L'edificio in analisi è il gemello dell'edificio descritto nella scheda 25 a cui si rimanda per le caratteristiche costruttive. Cornicione rivestito con rete di protezione, probabile presenza di lesioni e distacchi di intonaco. Diversi Balconi con distacchi di intonaco dei frontalini mancanza di intonaco umidità e ammaloramenti degli intradossi. Parti in ferro delle ringhiere fortemente ossidate.
