Dip.to di Ingegneria Civile,
Ambientale, Aerospaziale,
dei Materiali

Comune di Palermo

***STUDIO PER LA VERIFICA DELLA COMPATIBILITÀ AMBIENTALE DELLE
TIPOLOGIE DI INTERVENTO E DELLE TECNOLOGIE DISPONIBILI PER
LA MITIGAZIONE DEL RISCHIO IDROGEOLOGICO PER LA CADUTA
MASSI CON LA SALVAGUARDIA DEL BENE AMBIENTALE MONTE
PELLEGRINO***

**RELAZIONE FINALE
SETTEMBRE 2018**

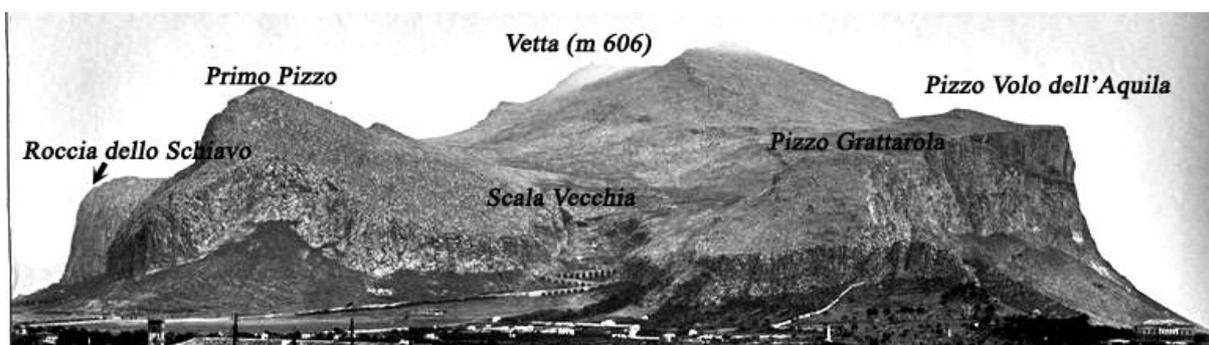
Figura 1 - Monte Pellegrino visto da Sud prima della costruzione della Via Bonanno e dell'impianto del rimboschimento

Pizzo, separati dalla depressione morfologica di Scala Vecchia, lungo la quale si snoda l'antico percorso pedonale, in parte su arcate in pietra, che conduce verso la sommità del Monte, fino al Santuario di S. Rosalia (*Figura 1*).

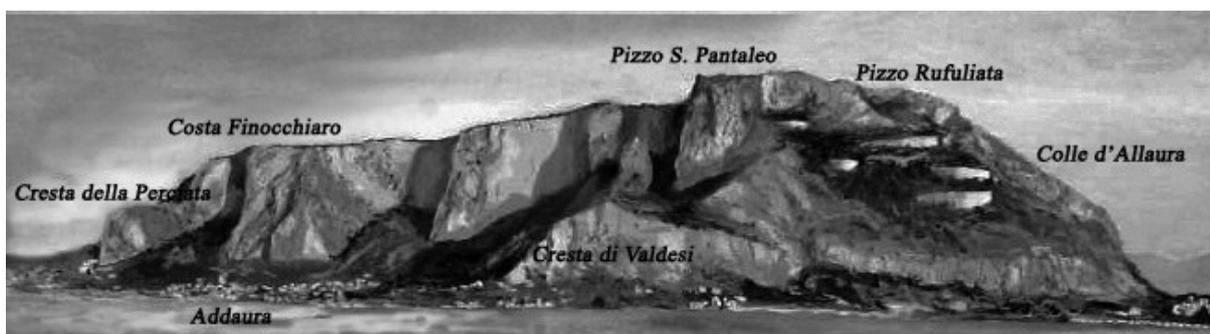
Figura 2 - Monte Pellegrino visto da Nord e parte del versante orientale dalla Cresta di Valdesi fino alla Cresta della Perciata. Si notano i tornanti della Via Ercta e i conoidi di detrito

Il versante orientale prospiciente il mare è quello su cui si affacciano, a mo' di speroni, le pareti rocciose più alte (360 m di dislivello in corrispondenza della parete che sovrasta lo sperone isolato di Pizzo Monaco) delimitate da incisioni ripide, coincidenti con le faglie, in cui il detrito ha formato delle conoidi che risalgono fino a circa un terzo o anche alla metà del dislivello totale. E' qui che si inerpica la "scaletta della Perciata", a N delle Grotte dell'Addaura, che dall'antichità sino ad oggi consentiva l'accesso, non certo agevole, alla parte sommitale (*Figura 2* parte sinistra).

Il connotato morfologico saliente del versante settentrionale che si affaccia sul Golfo di Mondello è la presenza dell'affilata Cresta di Valdesi, ad est della quale si inerpica il Sentiero della Vuletta Grande e la rampa sotto il Pizzo Rufuliata, su cui si snodano i tornanti della Via Ercta (*Figura 2* parte destra).

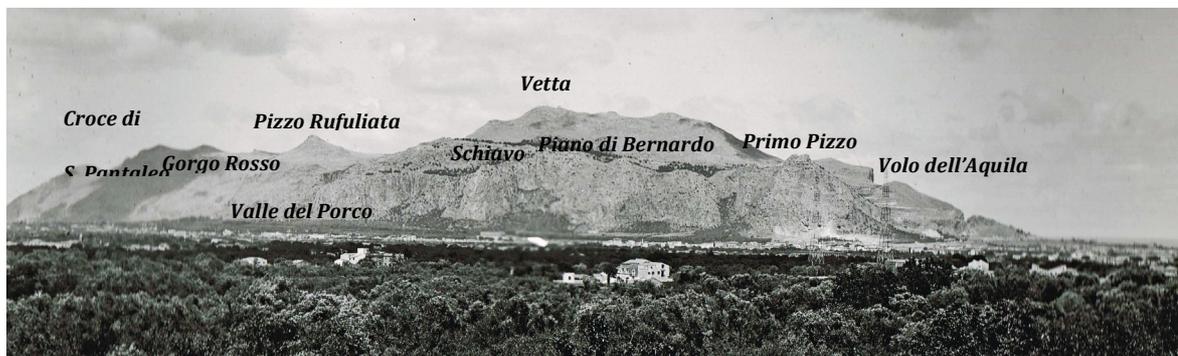
Figura 3 - Il versante occidentale che si affaccia sul Parco della Favorita

Il versante occidentale presenta anch'esso pareti scoscese, verticali o strapiombanti che però coprono un dislivello minore rispetto a quelle sul versante opposto ed hanno un planimetrico meno frastagliato, il che determina un accumulo di detrito di falda secondo una fascia piuttosto regolare. A nord dello sperone dello Schiavo un'angusta e ripida incisione valliva ha consentito, nell'antichità l'accesso alla parte sommitale del monte mediante un erto sentiero che si inerpica nella Valle del Porco e che si spinge fino alla Rufuliata (*Figura 3*).

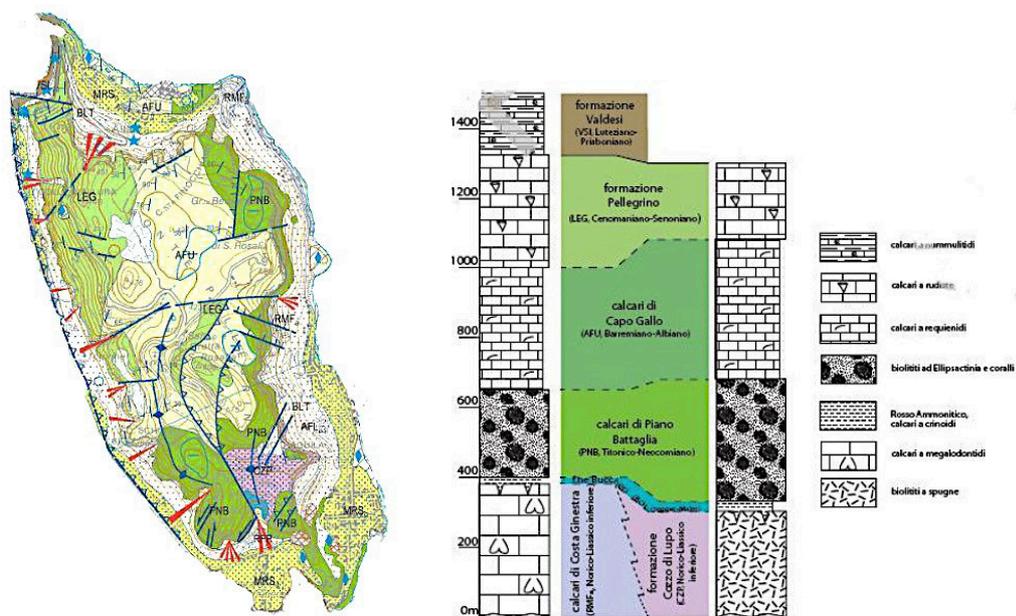
Figura 4 - Carta geologica , schema stratigrafico e colonne stratigrafiche delle zone di Punta Priola e Rocca dello Schiavo: le unità litostratigrafiche sono indicate col loro litotipo più significativo. Per la lettura della carta geologica, le sigle distintive delle formazioni e il colore sono quelli riportati nello schema stratigrafico e nel testo (da ISPRA-CARG, 2013)

In particolare la sequenza delle unità litostratigrafiche (ISPRA-CARG, 2013), individuata a Monte Pellegrino (*Figura 4*), dalla più antica alla più recente è formata da:

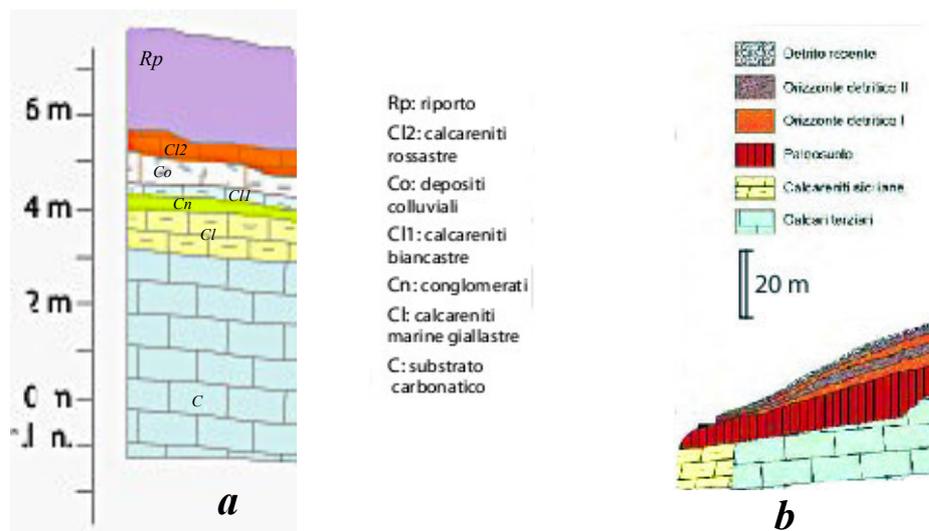
Figura 5 - Sezioni schematiche illustranti i rapporti stratigrafici dei depositi quaternari: (a) Vergine Maria; (b) Calvello (rielaborata, da ISPRA-CARG, 2013)

I depositi continentali, che coprono un arco di tempo tra il Pleistocene medio e l'Olocene, sono costituiti da calcareniti eoliche e *colluvium* riconoscibili in un accumulo lungo la Via Ercta, da litocalcarengiti inglobanti blocchi calcarei, ascritte, nella zona di Vergine Maria, al Siciliano, da detrito stratificato e cementato, da depositi colluviali ben riconoscibili in località Calvello e a Valdesi. I rapporti stratigrafici tra i depositi quaternari sono illustrati in *Figura 5*.

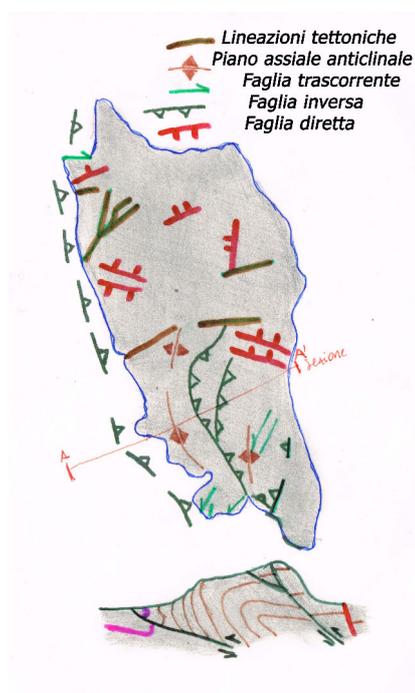
Figura 6 - Mappa delle lineazioni tettoniche e sezione (tratta da ISPRA- CARG, 2013)

La struttura anticlinale, tra il Miocene sup. ed il Pliocene, è stata successivamente frammentata da una serie di faglie trascorrenti sinistre di direzione NE-SW e destre di direzione NNW-SSE e E-W. Sul versante orientale l'altra ala della piega è ribassata da faglie dirette di direzione N-S.

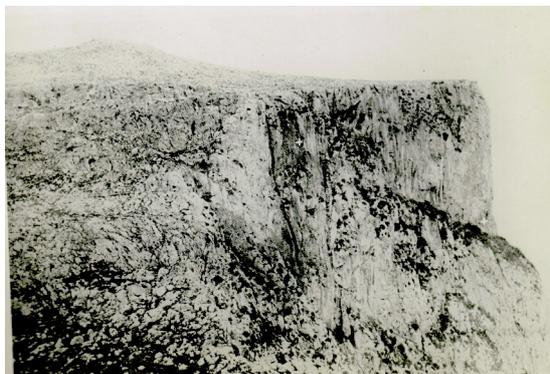
Figura 7 - Mesostruttura dell'ammasso di Pizzo Grattarola (ripresa fotografica 1940)

L'assetto mesostrutturale impresso dall'edificio a falde di ricoprimento e dagli eventi neotettonici, le vicende geologiche quaternarie (neotettonica ed eustatismo) e i fenomeni di epicarsismo hanno esercitato una forte influenza sui lineamenti fisiografici del Monte, che sono molto articolati. Come si può osservare dal confronto tra la morfologia dei versanti e la mesostruttura degli ammassi rocciosi che costituiscono il Monte, le configurazioni secondo cui si sono sviluppati, continuano e continueranno a svilupparsi i processi morfogenetici, che inevitabilmente ed incessantemente modellano il paesaggio, sono strutturalmente controllate (*Figura 7*).

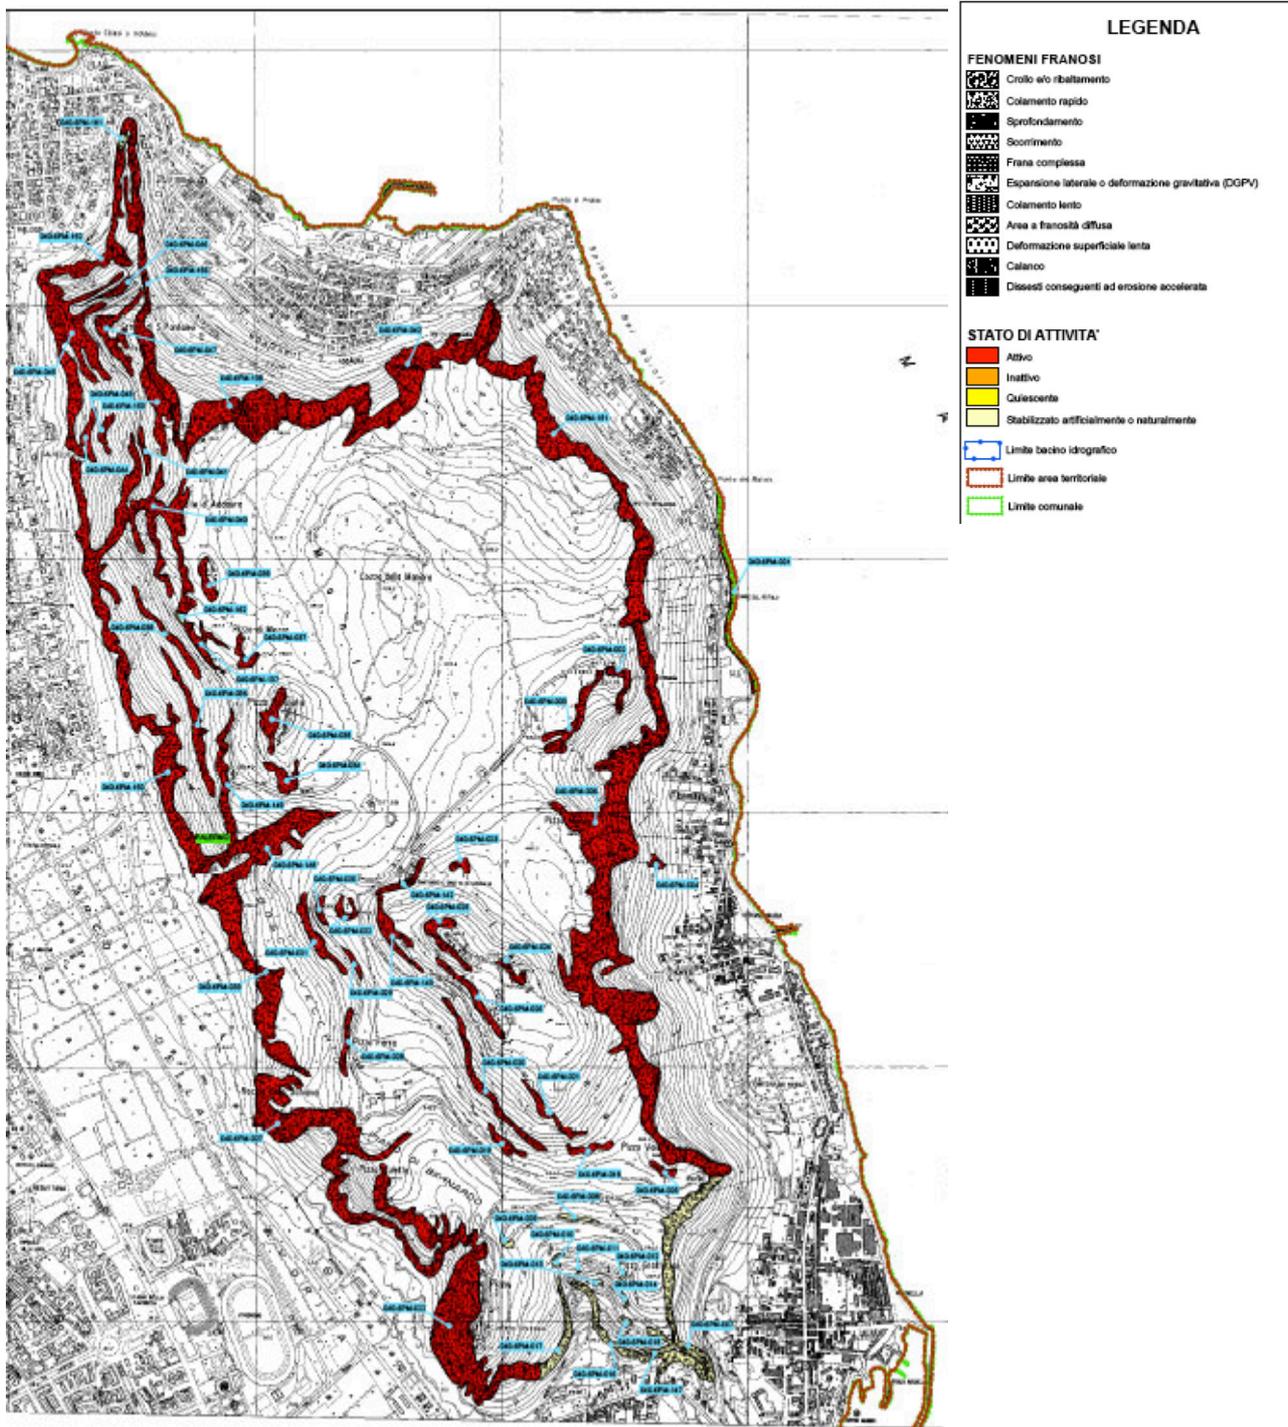
Figura 10 - Carta dei dissesti del P.A.I. vigente (in azzurro le labels dei singoli dissesti)

Nella carta di *Figura 10* si nota che i dissesti classificati attivi riguardano quasi tutte le pareti perimetrali e le balze più scoscese sulle pendici più elevate del monte e che solo i dissesti nella fascia meridionale, tra le pareti che delimitano la valle della Scala Vecchia e ad Est di questa nella zona sovrastante l'Arenella, sono considerati stabilizzati.

Con riferimento alla carta di *figura 10*, considerando le aree ricadenti all'interno del perimetro della Riserva, il P.A.I. vigente assegna un rischio elevato (R3) alla Via Ercta, fino ai tornanti che si snodano sotto il Pizzo di S. Pantaleo; invece nei tratti rettilinei che congiungono i tornanti a quota più bassa che sovrastano l'insediamento dell'Addaura, ad E della Cresta di Valdesi, il rischio viene classificato R2 "medio". Analogamente aree R2 sono localizzate sui due versanti opposti della Cresta di Valdesi, affiancate da aree R4.

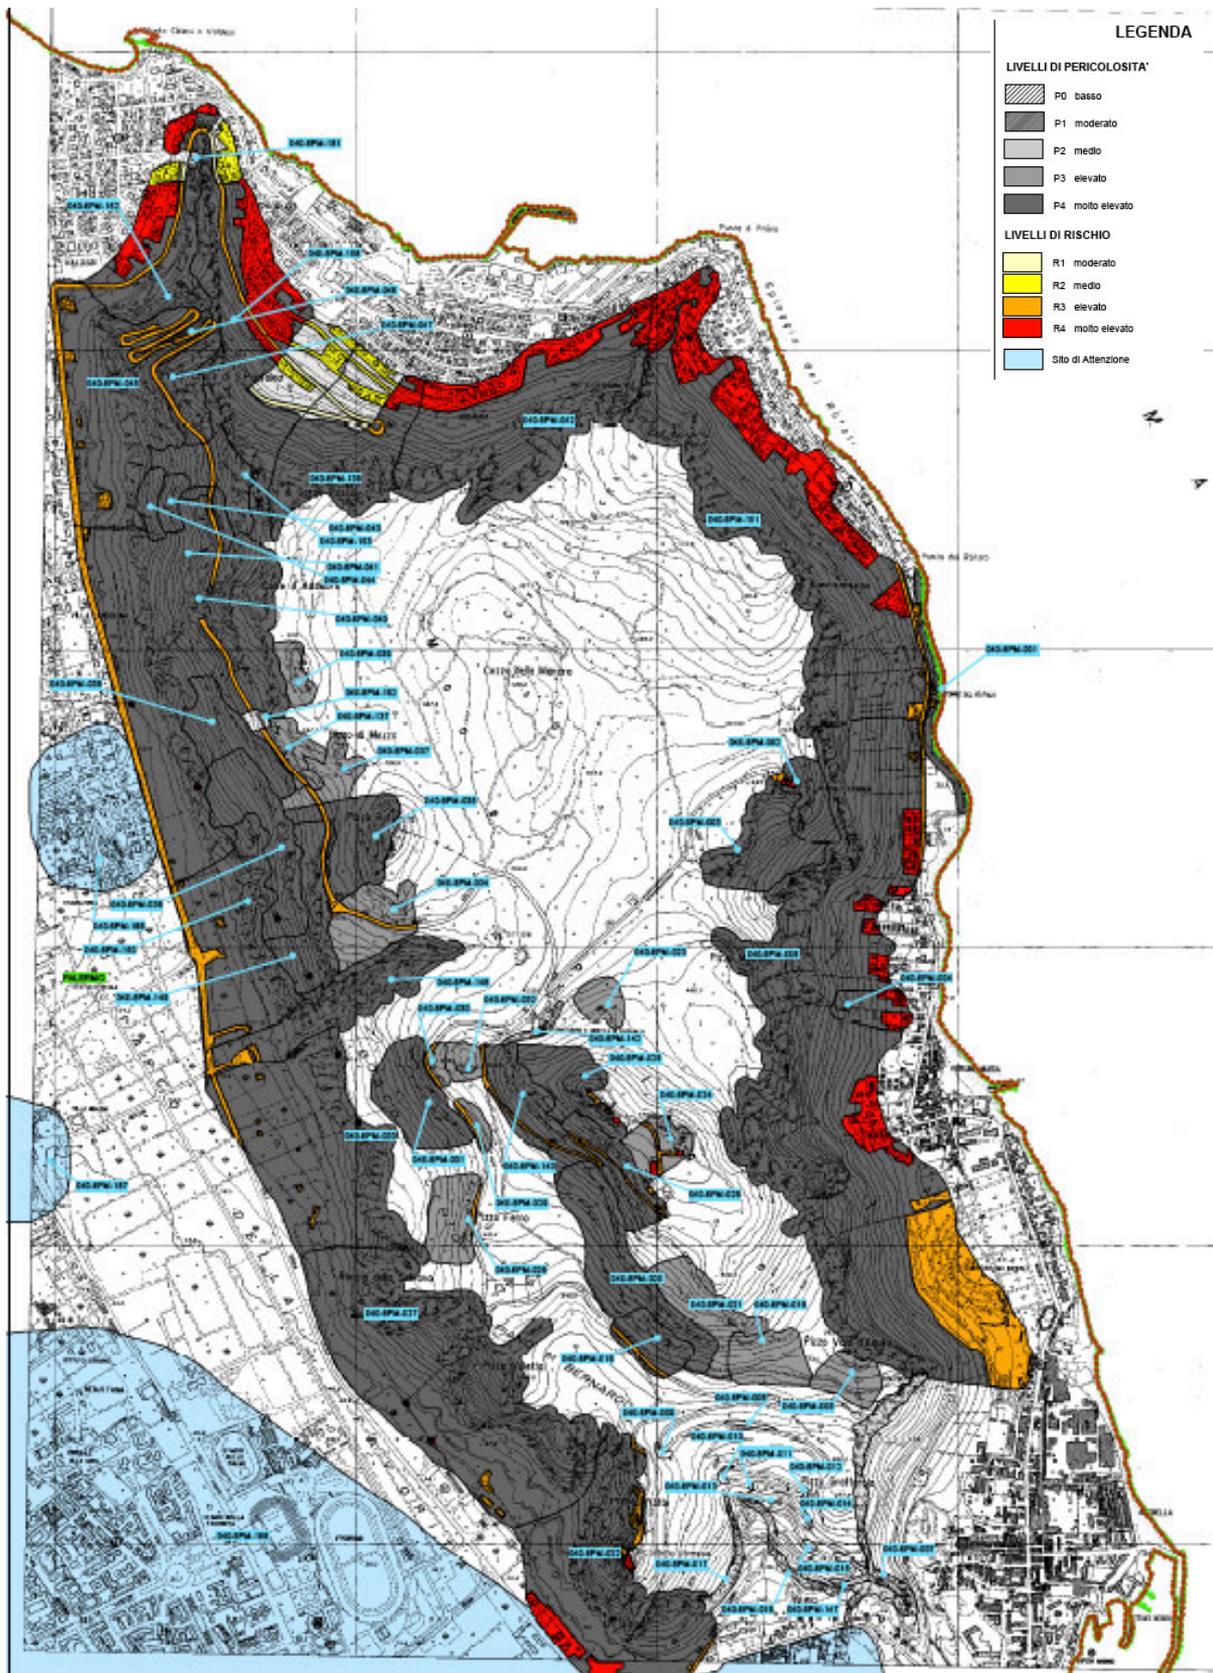
Figura 11 - Carta della pericolosità e del rischio del P.A.I. vigente

L'esame della cartografia di *Figura 11* evidenzia che gli aspetti di rischio considerati dal P.A.I. riguardano essenzialmente le infrastrutture esistenti e non la fruizione della Riserva i

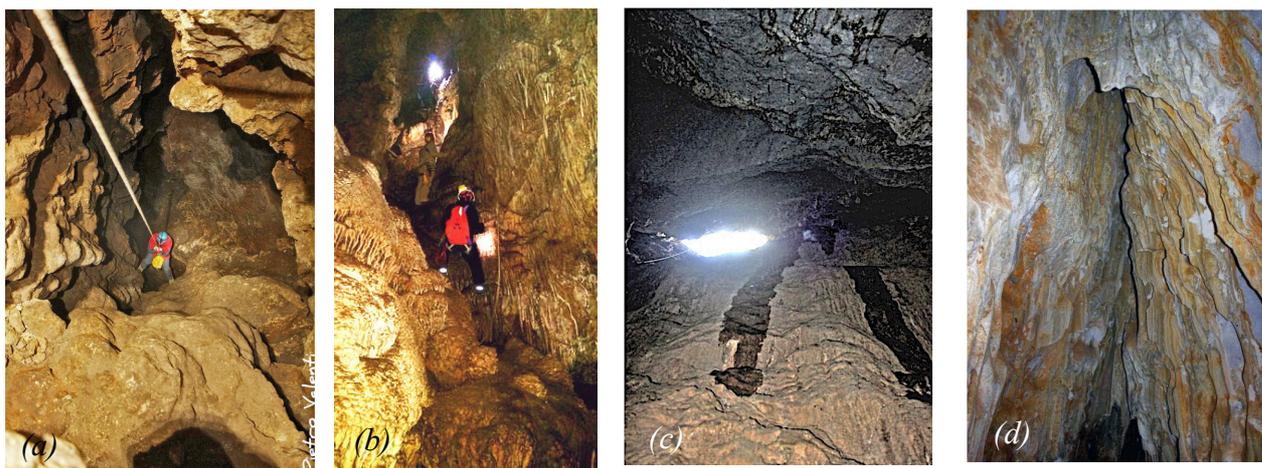
Figura 14- Grotta del Pidocchio:(a) Pozzo e (b) pareti concrezionate; Abisso della Pietra Selvaggia: (c) ingresso e (d) concrezioni di alabastro calcareo

Le forme ipogee sono rappresentate da grotte a sviluppo prevalentemente subverticale (*Figura 14*) fortemente influenzato dalla struttura orientata dell'ammasso roccioso, ricche di strutture concrezionate anche monumentali. Tra di esse le più note sono l'Abisso della Pietra Selvaggia, profonda 171 m, il Pozzo del Pidocchio, il Pozzo Kirner, lo Zubbio Utveggio, la Grotta Bevilacqua.
