PRIMO LOTTO FUNZIONALE CHIUSURA DELL'ANELLO FERROVIARIO IN SOTTERRANEO NEL TRATTO DI LINEA TRA LE STAZIONI DI PALERMO NOTARBARTOLO E GIACHERY E PROSEGUIMENTO FINO A POLITEAMA

STUDI, RILIEVI E INDAGINI
INTERFERENZE CON GLI EDIFICI

Quaderno con le schede degli edifici interferiti dal
n.006 al n.122

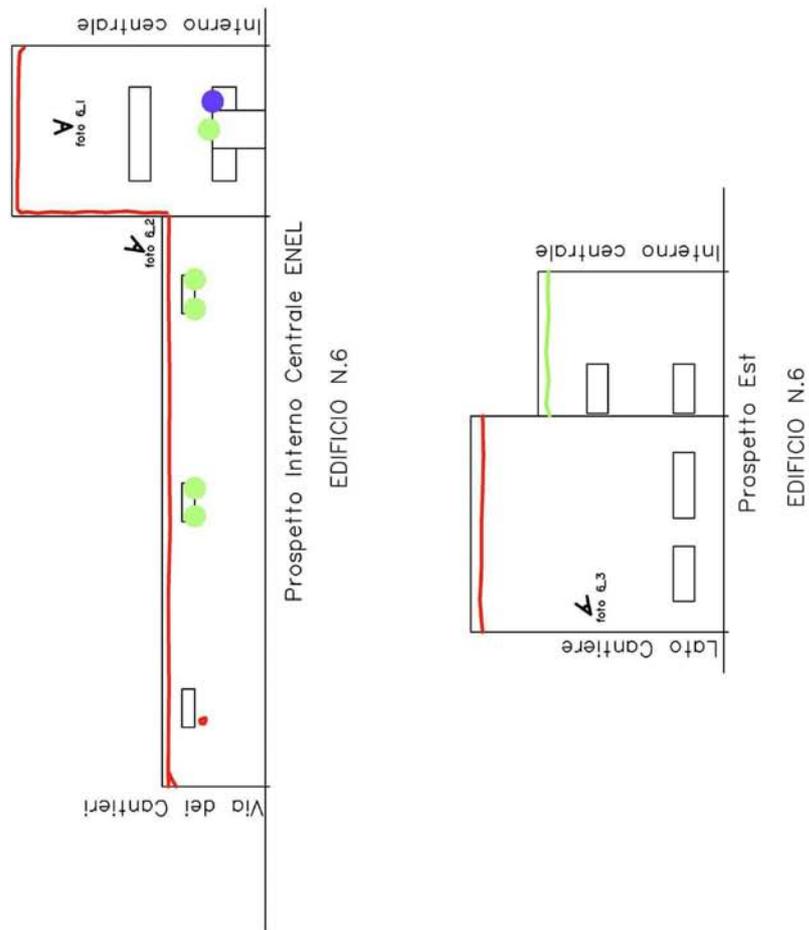
Fessure: lievi

Corrosioni: Armature pilastri e travi, solai latero-cementizi

E' presente un carroponete per la riparazione dei trasformatori elettrici; quest'ultimo è collocato in una zona dove la luce libera raggiunge l'intera altezza dell'edificio (h=13m). Lievi lesioni al livello del muretto d'attico e negli spigoli per plausibile corrosione delle armature.

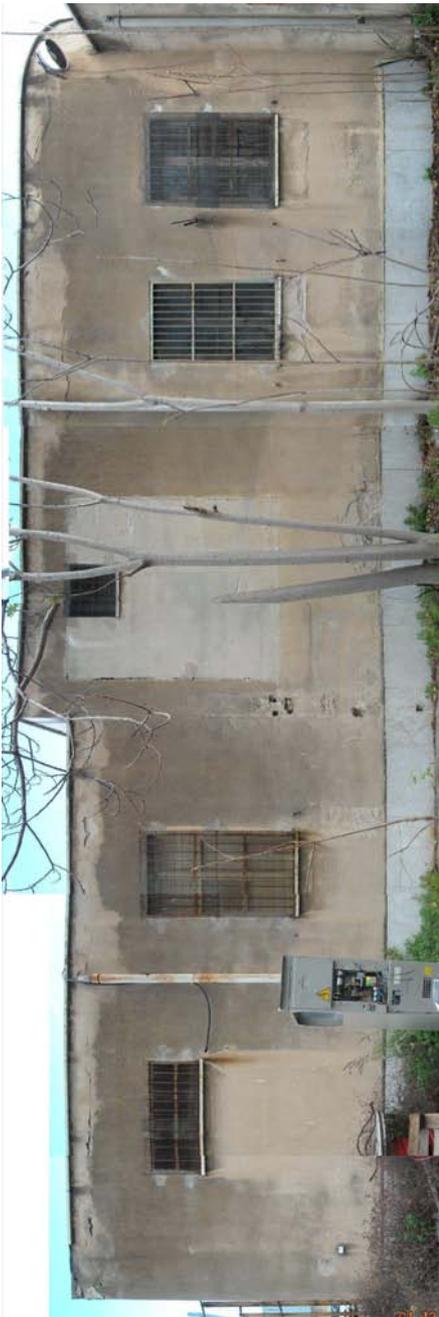
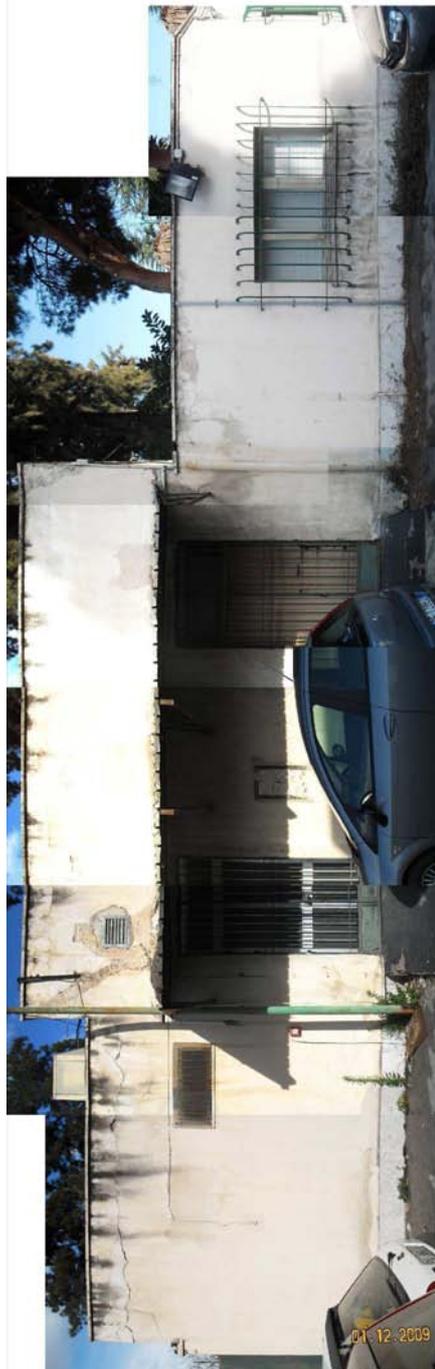
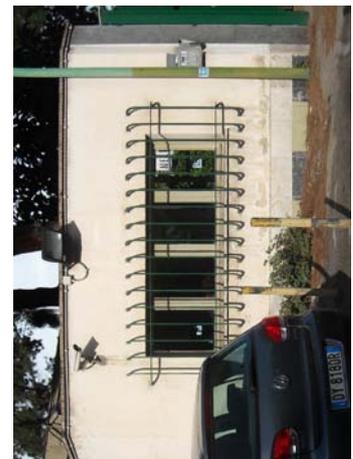
Vista fotografica prospetto edificio

Fessure: Importanti

Corrosioni: Solai latero-cementizi

Si nota la presenza di fessure diffuse su tutto l'edificio dovute essenzialmente allo stato di abbandono in cui esso versa. Attualmente è presente un cantiere di ristrutturazione che riguarda tutto l'immobile

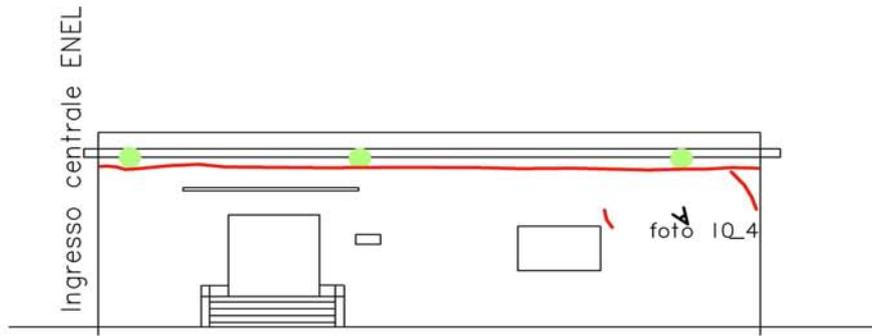
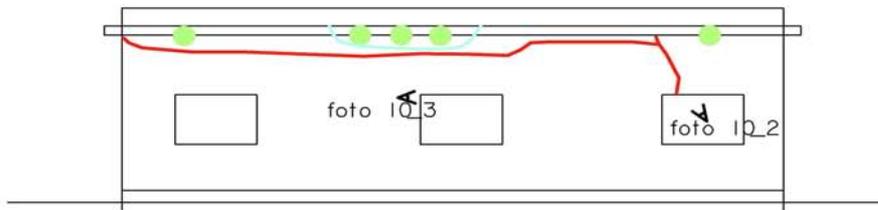
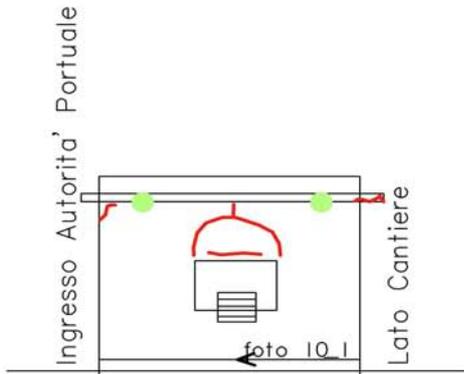
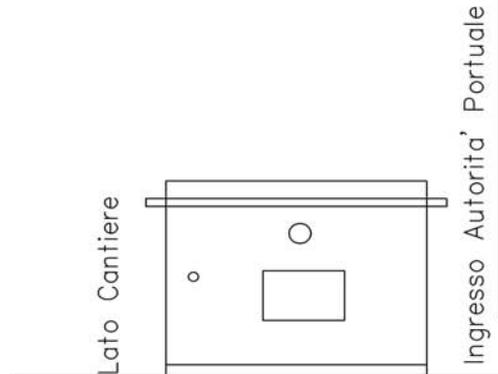
Prospetto lato Cantiere
EDIFICIO N.10

Fessure: Lievi

L'edificio è in muratura, internamente è presente un telaio in cls armato il quale funge da sostegno ad un carro ponte in acciaio. In posizione centrale rispetto alla pianta dell'edificio è presente una vasca di raccolta delle acque fognarie che provengono da diverse condotte qui confluenti. presenza di qualche lesione orizzontale in corrispondenza

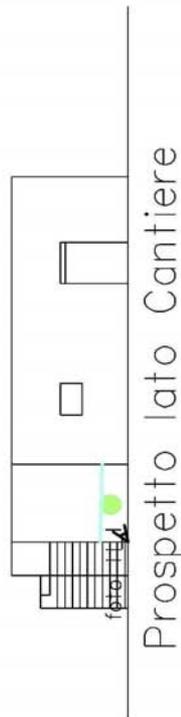
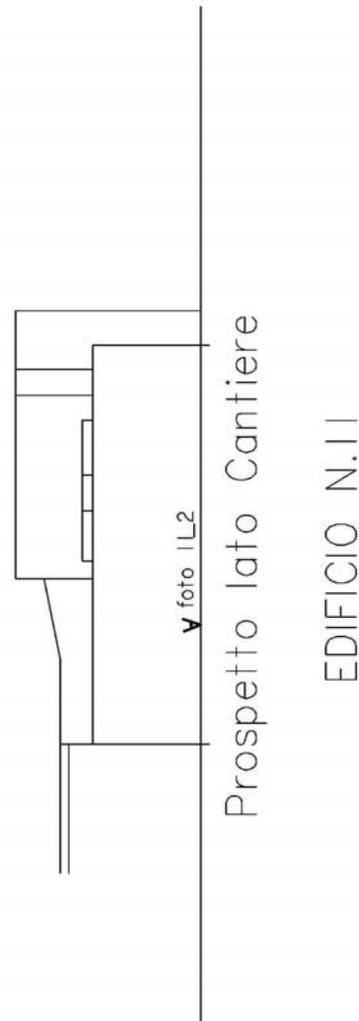
Fessure: Lievi

Si notano lievi fessure dovute a scarsa manutenzione

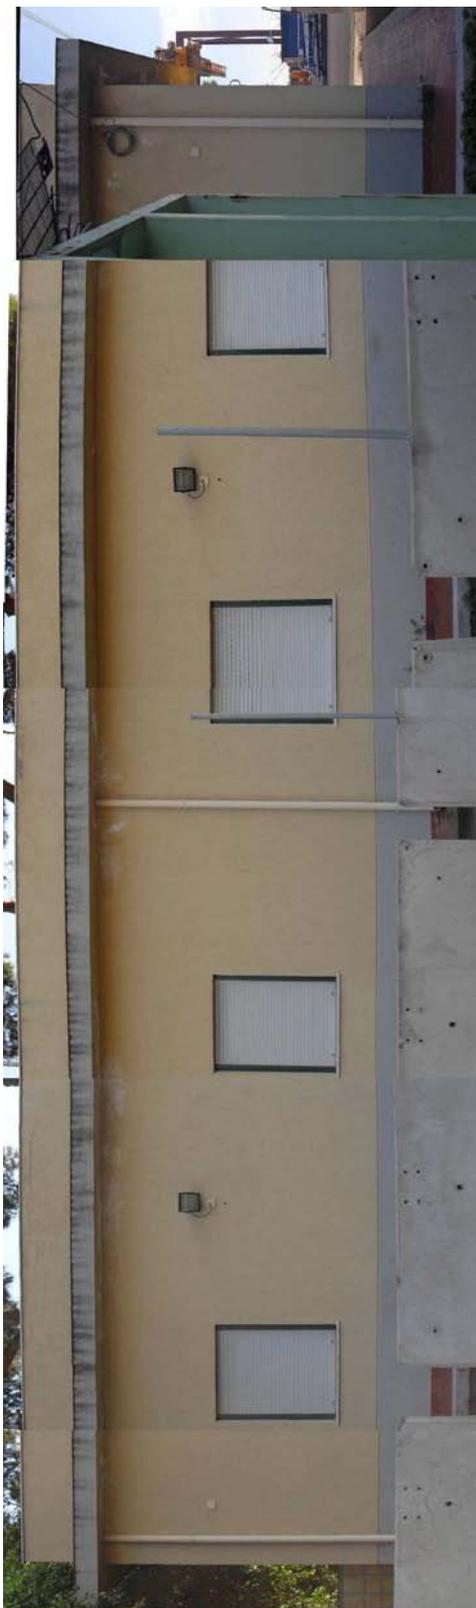
Vista fotografica prospetto edificio

Corrosioni: Solai latero-cementizi

Lesioni e distacchi di pellicola e intonaco negli aggetti del cornicione per corrosione delle armature in c.a.

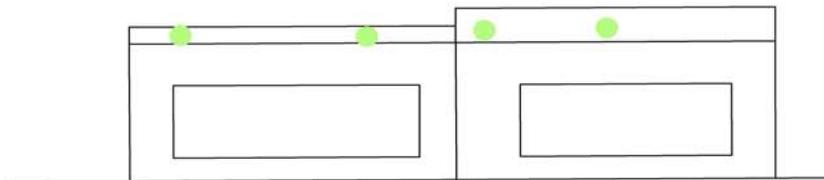
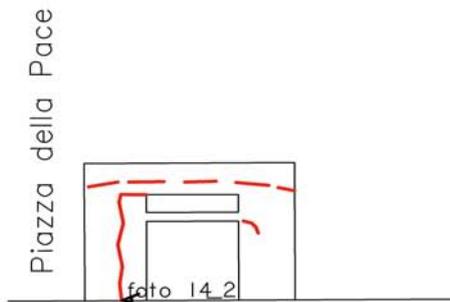
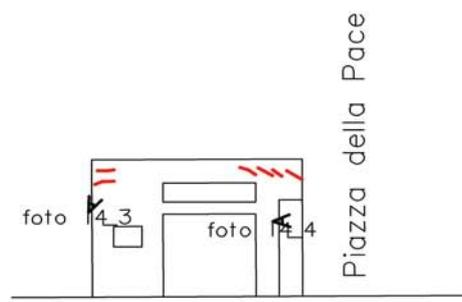
Prospetto Piazza della Pace
EDIFICIO N.14

Fessure: lievi

Corrosioni: Armatura pilastri e travi

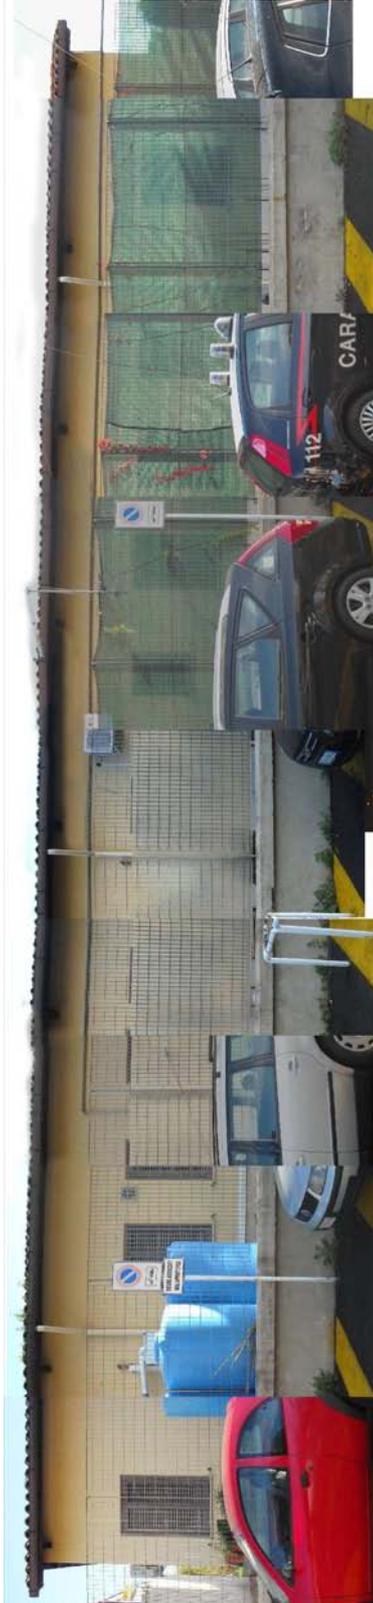
Vista fotografica prospetto edificio

Fessure: Importanti

Le informazioni sono state fornite dal Geom. D'amico dell' ufficio tecnico dell'Autorità Portuale di Palermo. Lesione della muratura in uno spigolo Nord-ovest ed Est, presubilmente dei cedimenti differenziali.

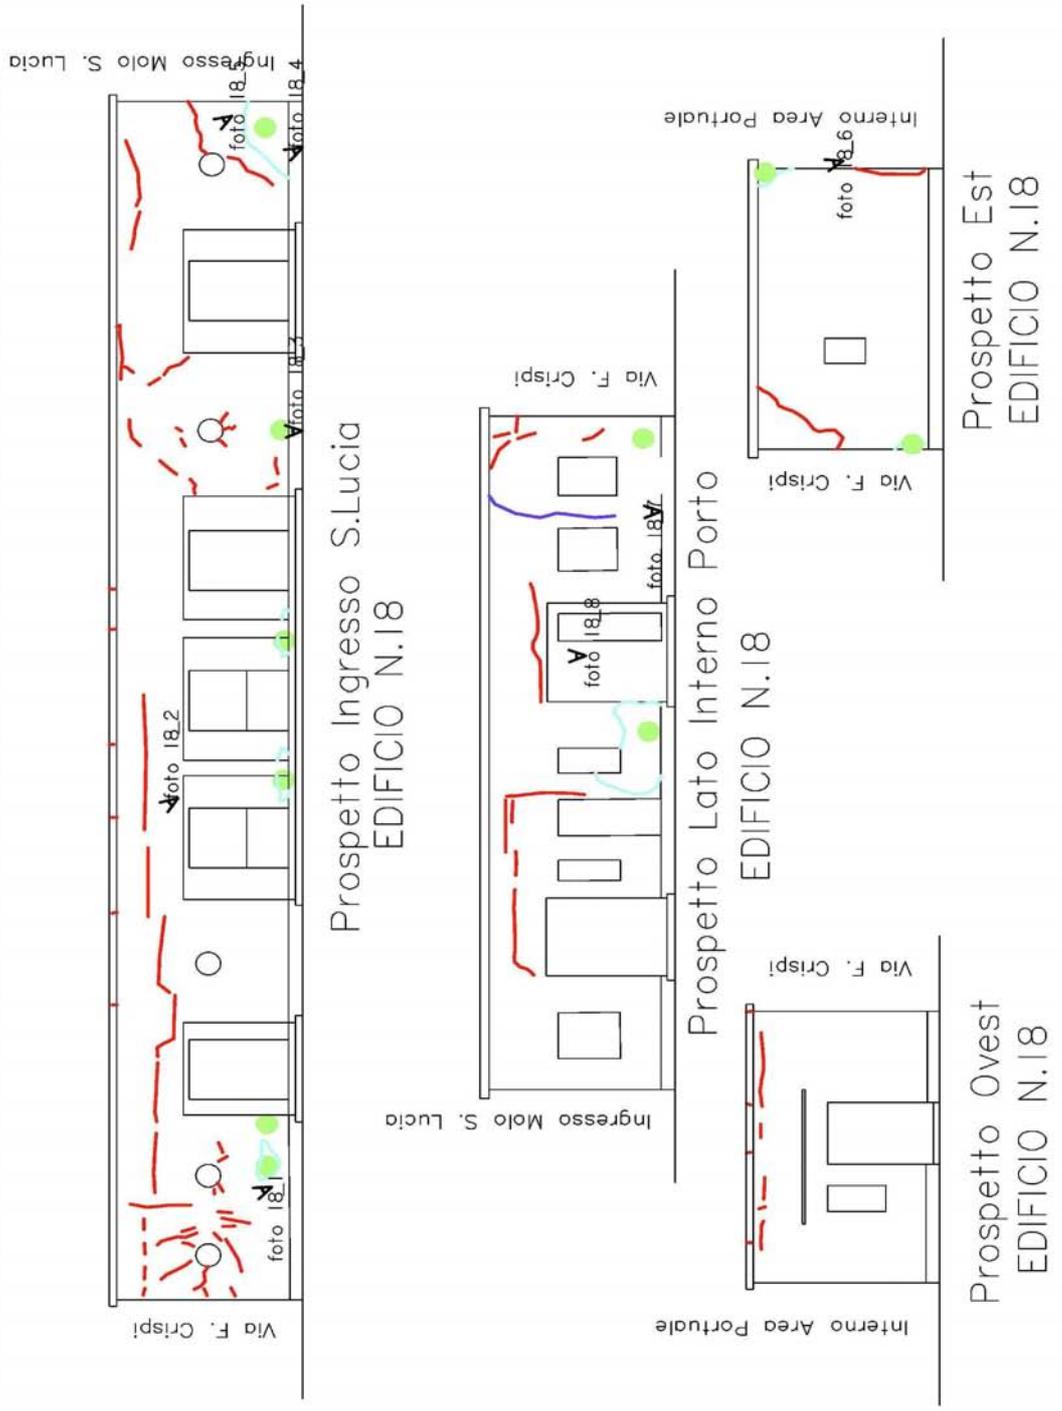
Fessure: Lievi

Si notano piccole fratture sub-verticali che hanno inizio in copertura e si sviluppano circa per metà altezza del tetto. Le lesioni sono probabilmente dovute a modesti cedimenti differenziali. Le informazioni sono state fornite dal Geom. D'Amico dell' Ufficio Tecnico dell'Autorità Portuale di Palermo.

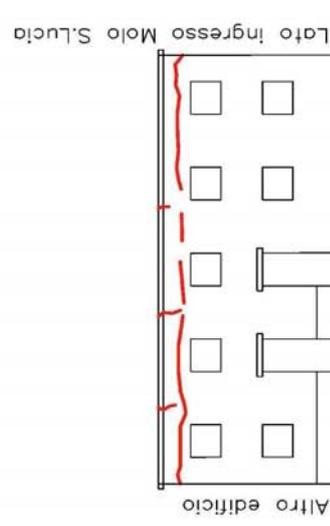
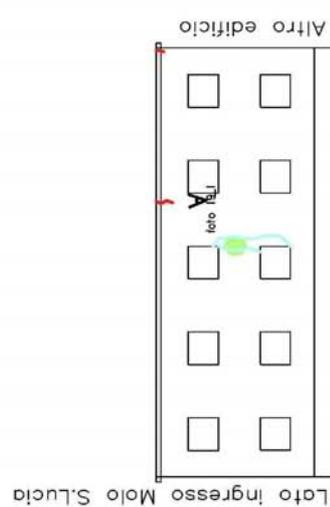
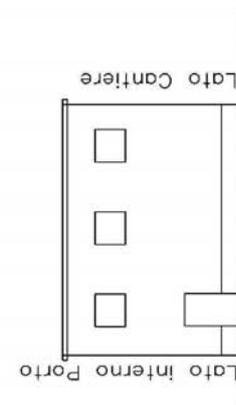
Prospetto lato interno Porto

Non è stato possibile effettuare il sopralluogo in quanto l'edificio è zona militare. Lievi lesioni nello spigolo nord lato porto e nel cornicione.

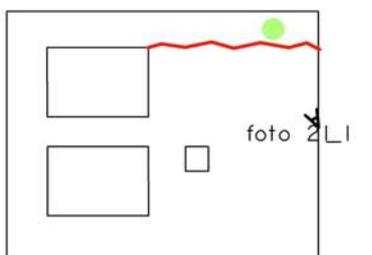
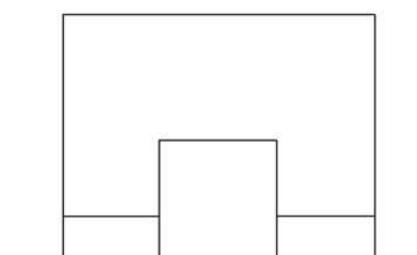
Fessure: Importanti

Corrosioni: Armature pilastri e travi - Solai latero-cementizi

L'edificio versa in condizioni di notevole abbandono. Il quadro fessurativo è diffuso sulla parte sommitale dell'edificio e sono evidenti i distacchi di ampie superfici di intonaco e sollevamenti del copriferro del cordolo di piano in c.a. E' prevista la demolizione dell'edificio entro il 2006. Le informazioni sono state fornite dal Geom. D'Amico dell' Ufficio Tecnico dell'Autorità Portuale di Palermo.

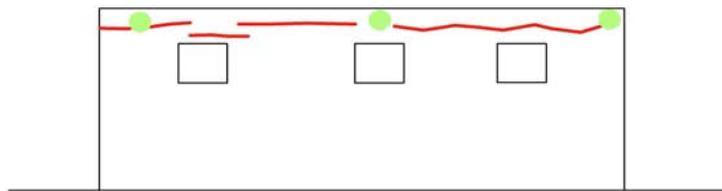
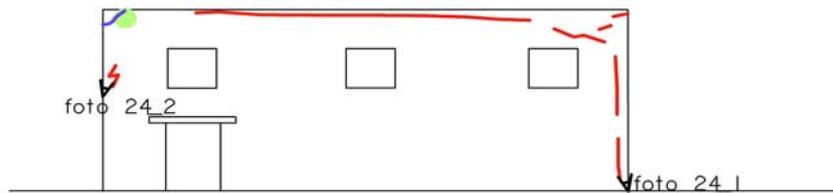
Prospetto interno Porto
EDIFICIO N.24

Fessure: Lievi

Corrosioni: Armature pilastri e travi

Si riscontrano soltanto la corrosione di un architrave. Lievi lesioni in un pilastro d'angolo Nord-Est e in corrispondenza del muretto d'attico

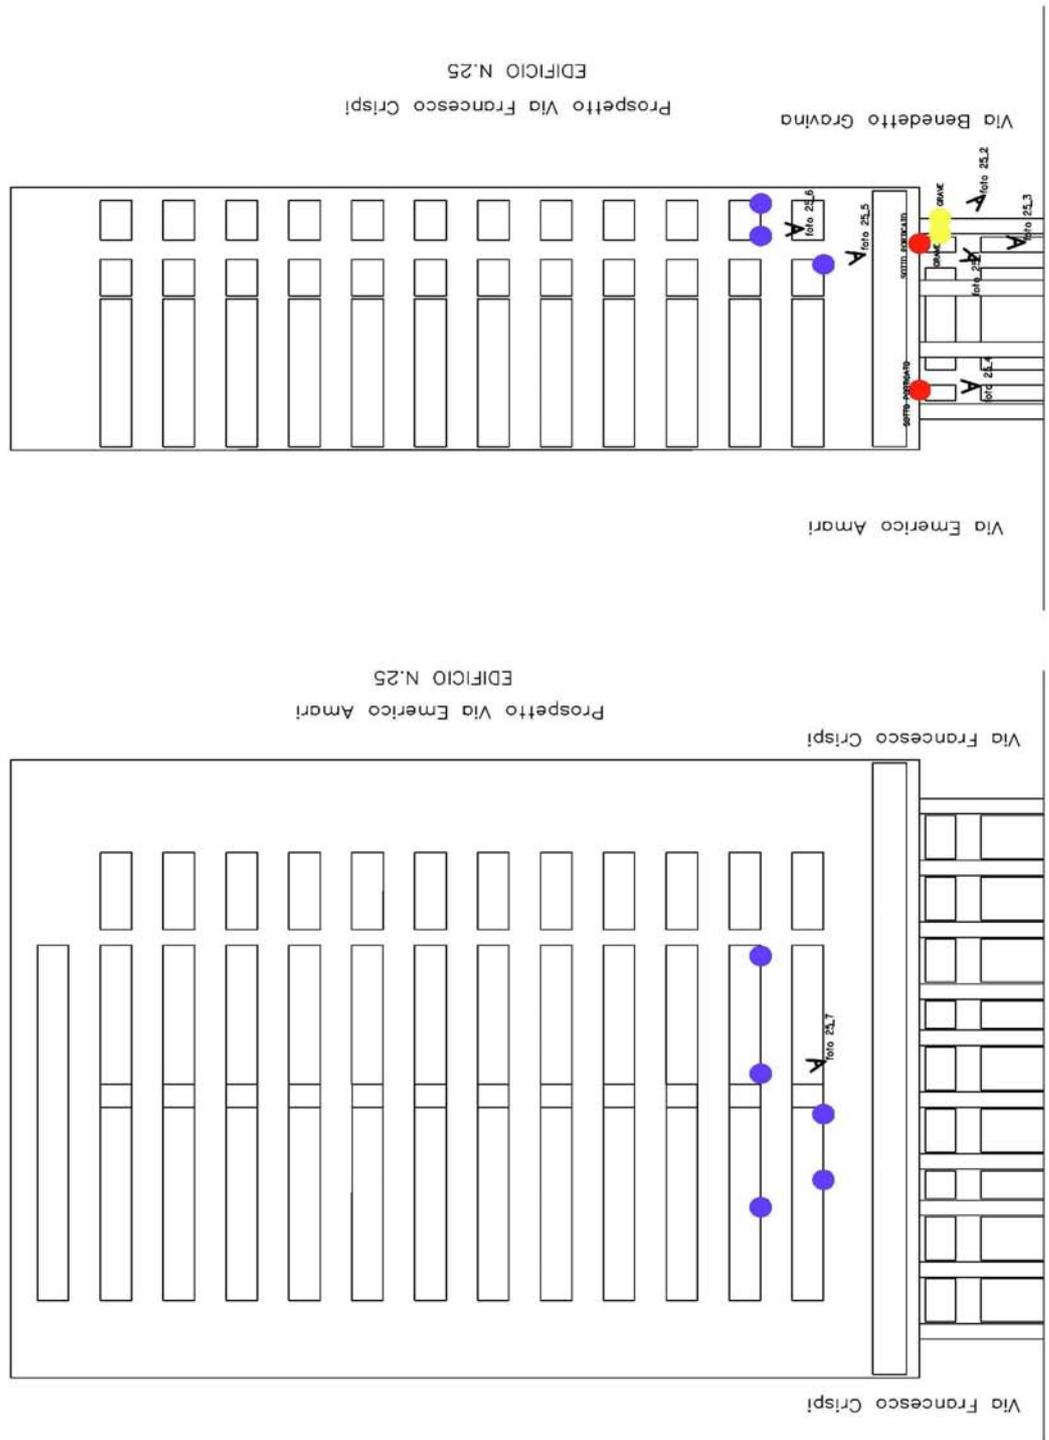
Fessure: Assenti

Corrosioni: In un pilastro piano terra

La struttura è intelaiata con pilastri di tipo composto in profilati di acciaio e calcestruzzo e con travi d'acciaio. Sono stati eseguiti diversi lavori di ripristino di solai, travi e pilastri resi necessari a causa della corrosione. In particolare, nei mesi di settembre e ottobre sono stati realizzati lavori di ristrutturazione nel primo piano dell'edificio. Lavori effettuati al piano cantinato di consolidamento pilastri e al primo piano di ristrutturazione (open space). Le fondazioni sono costituite da plinti di c.a. collegati da una trave pastoia avente l'estradosso a circa 1m sotto il piano cantinato, quest'ultimo si trova alla profondità di 4.00m rispetto al p.c.. i solai sono laterocementizi. Al di sotto del piano cantinato (h>4.00m) è presente acqua di mare che viene smaltita attraverso apposite pompe. Le informazioni sono state fornite dal Sig. Gioè Leonardo, funzionario della Camera di Commercio di Palermo, e dall'ing. Piergiorgio Ingrassia responsabile dei lavori di manutenzione dell'immobile. I rivestimenti in marmo di un pilastro d'angolo del porticato prospiciente il porto sono spaccati, i sintomi di pressione dall'interno, sintomo probabile di corrosione delle armature. Il solaio corrispondente al porticato presenta due lesioni importanti in corrispondenza dei due pilastri esterni.

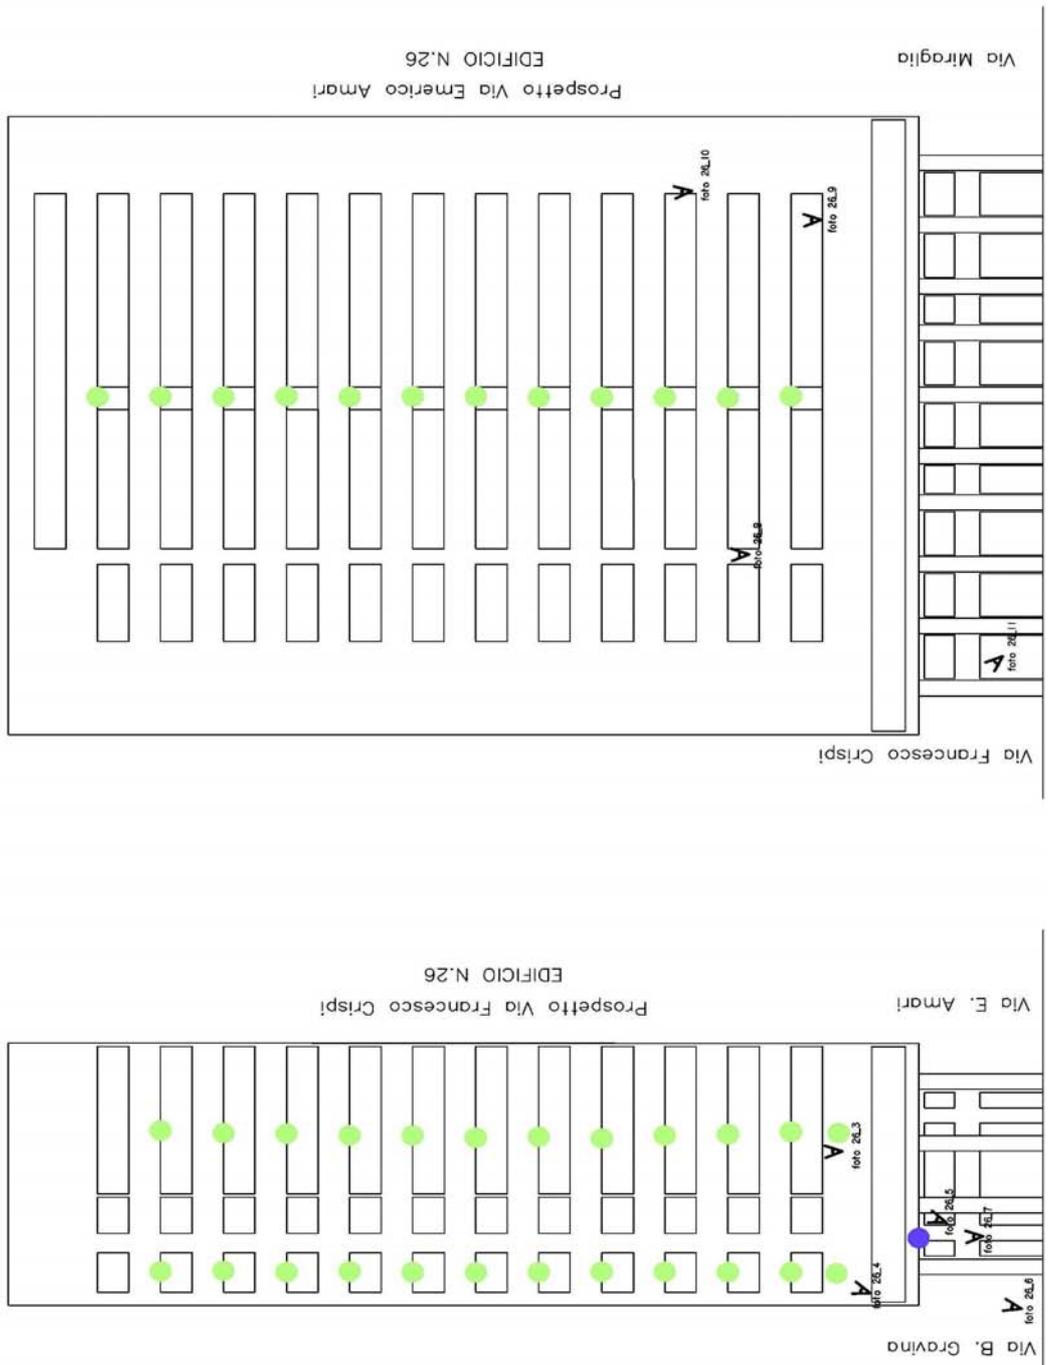
Prospetto edificio e quadro fessurativo evidenziato

Fessure: Lievi

Corrosioni: Balconi

L'edificio in analisi è il gemello dell'edificio descritto nella scheda 25 a cui si rimanda per le caratteristiche costruttive. Cornicione rivestito con rete di protezione, probabile presenza di lesioni e distacchi di intonaco. Diversi Balconi con distacchi di intonaco dei frontalini mancanza di intonaco umidità e ammaloramenti degli intradossi. Parti in ferro delle ringhiere fortemente ossidate.

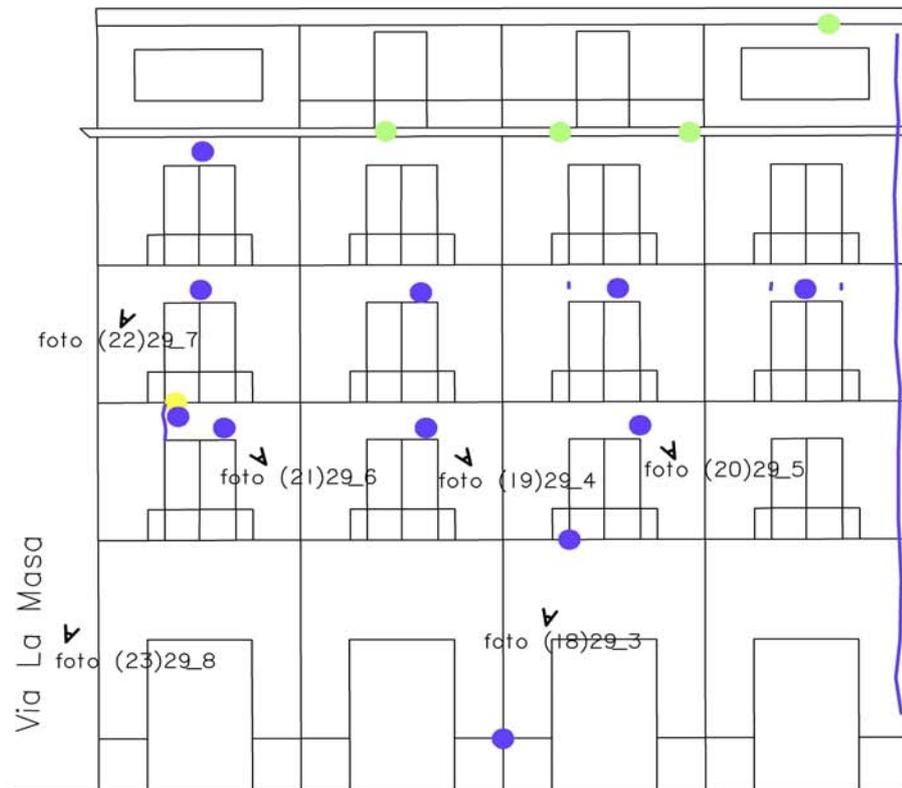
Via E. Amari
EDIFICIO 29

Fessure: Lievi (Architravi varchi facciata)

Corrosioni: Solai latero-cementizi (solo copertura sopraelevazione)

La struttura è stata realizzata per tre piani di elevazione negli anni 20 con un corpo di fabbrica costituito da sette murari di conci di calcarenite e archi circolari a tutto sesto con imposta su pilastri in c.a. Negli anni 40 è stata operata una sopraelevazione di un piano utilizzando le medesime tecniche costruttive. Infine negli anni 60 è stato costruito il quarto piano e una mansarda di calcestruzzo armato che spiccano da un cordolo di c.a. posto alla sommità dell'antecedente struttura muraria. Rischio di distacchi intonachi nel giunto. Lesioni lievi in corrispondenza delle architravi sino al balcone di XXX

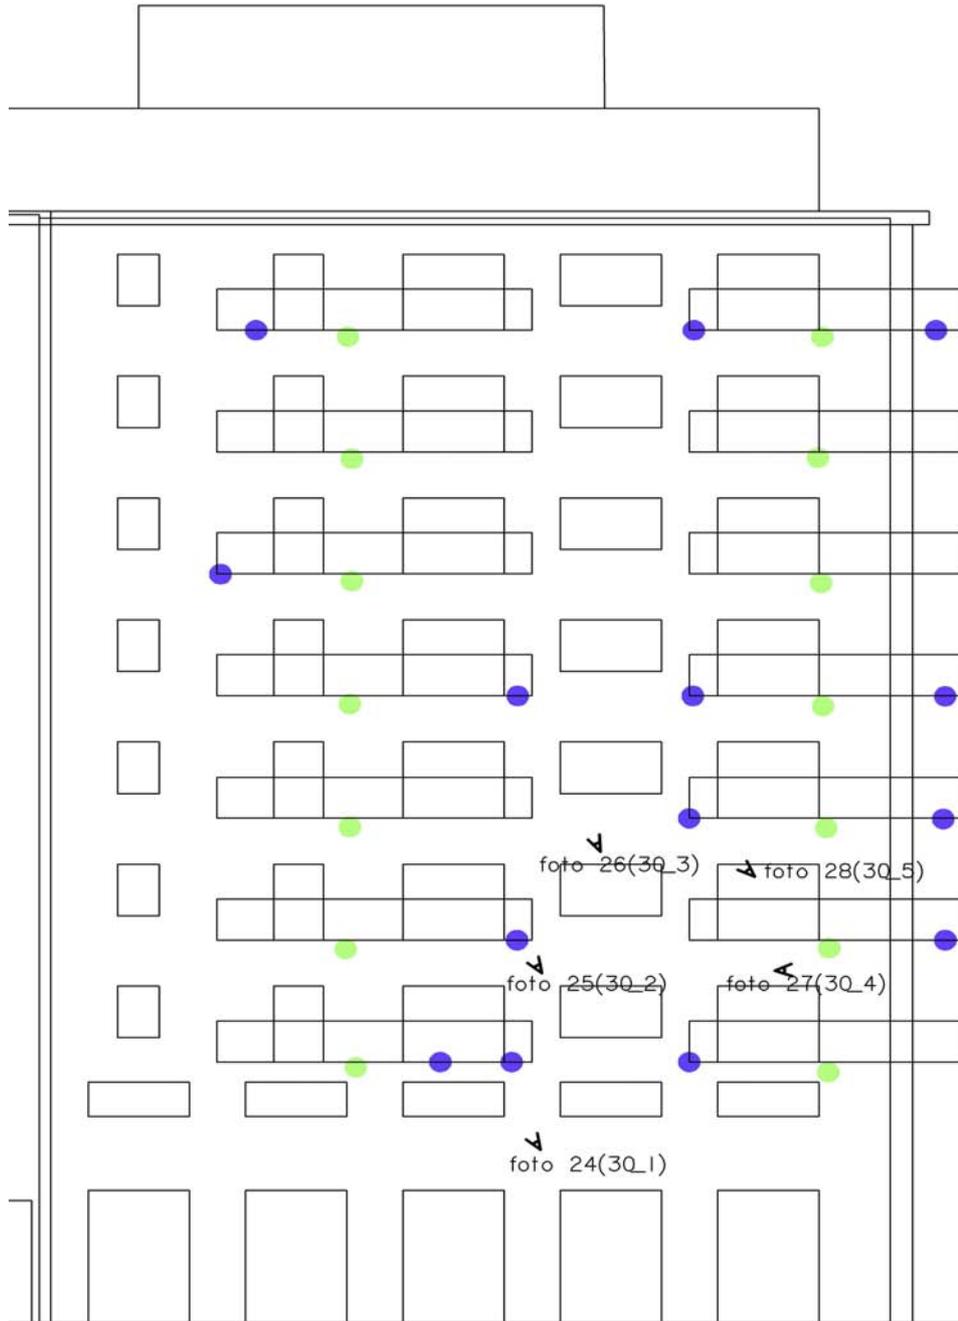
Fessure:	Assenti
Umidità:	Balconi
Corrosioni:	Balconi

Le informazioni sono state fornite dal Sig. Giambone, portiere dello stabile. Balconi con diffusi fenomeni di umidità, con bollature e distacchi delle coloriture, lievi fessure sui frontalini dei balconi.

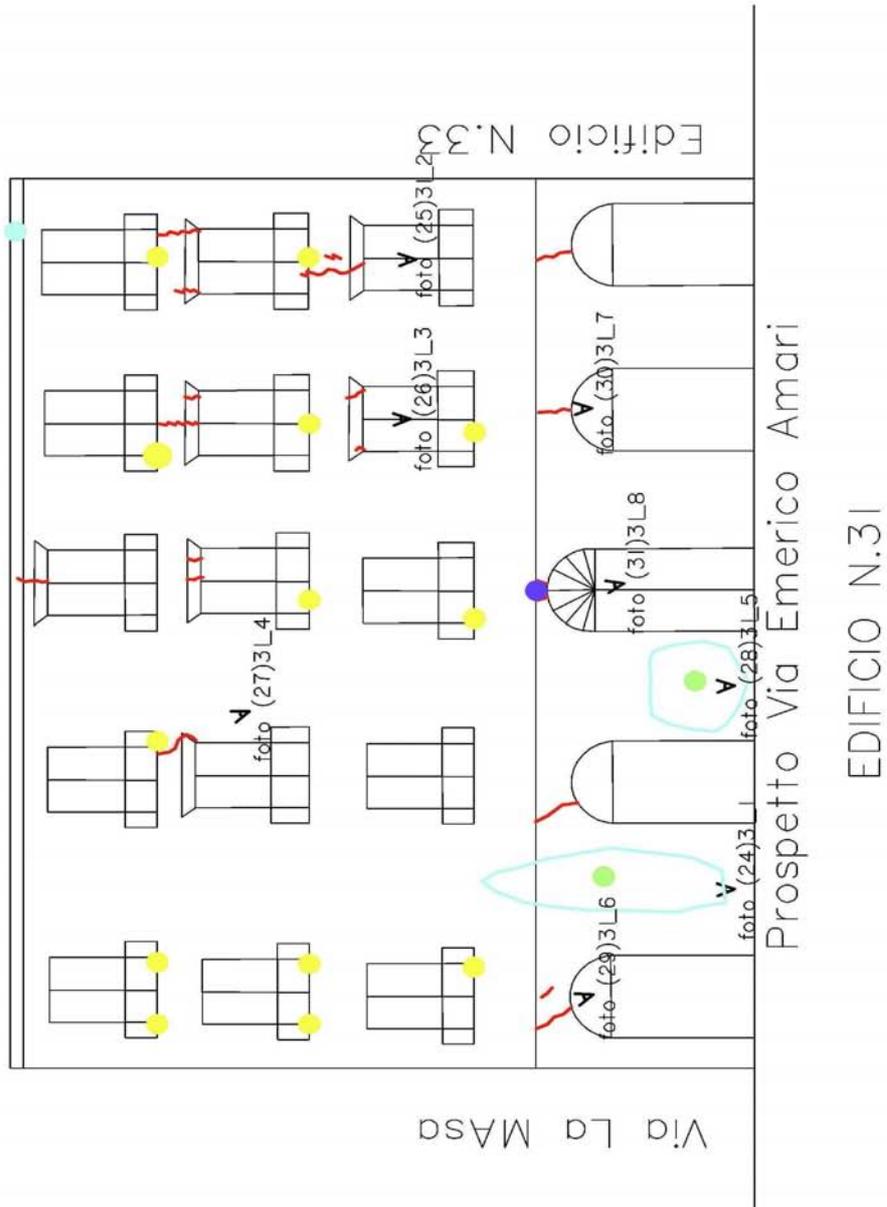
Fessure: Lievi

L'immobile è stato in parte distrutto durante la prima guerra mondiale, la parte superiore è stata ricostruita dopo il 1920. Si nota la presenza di lesioni sigillate nella parte interna del vano luce. La struttura è costituita da setti di conci di calcarenite e archi circolari a tutto sesto con imposta su pilastri in c.a. Lesioni lievi ma diffuse in corrispondenza dei archi travi dei varchi, diversi marmi dei balconi spaccati, ammaloramento dell'intonaco di facciata...rischio di distacco. Cornicione in muratura con rischio di caduta di materiale protetto con telo verde.

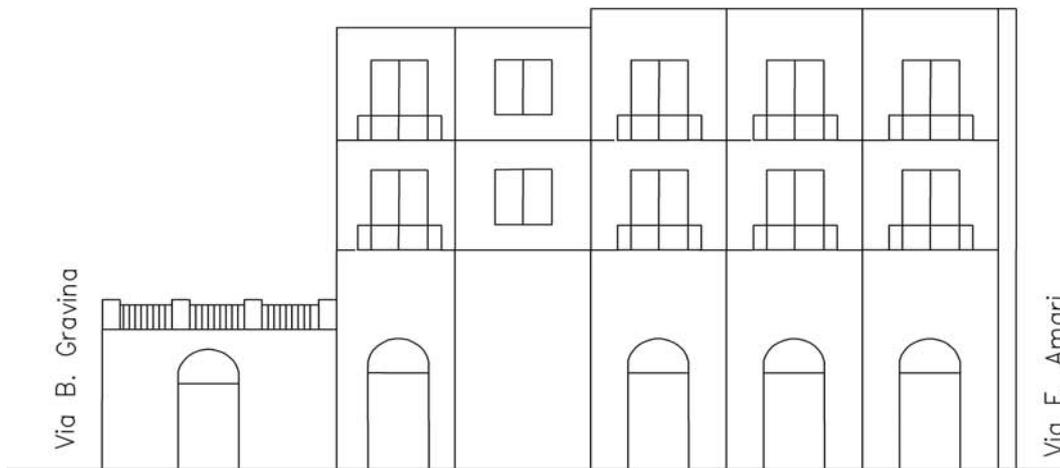
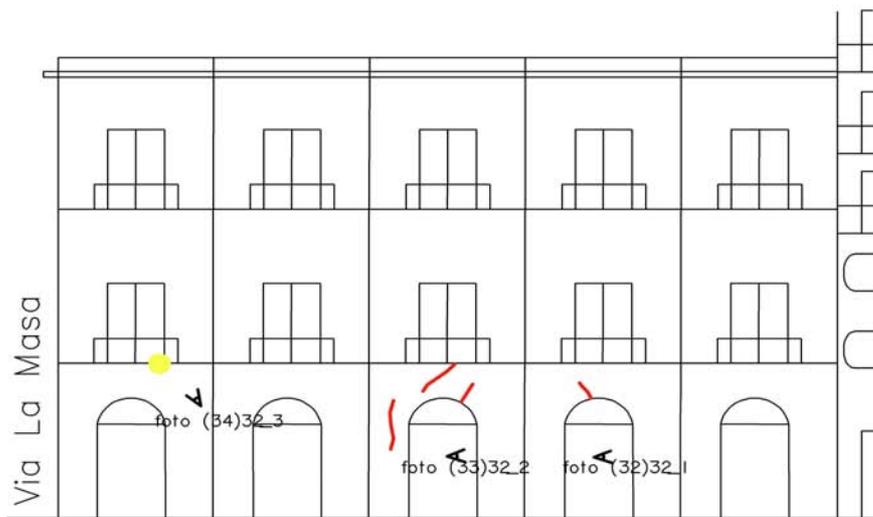
EDIFICIO N.32

Fessure: Lievi

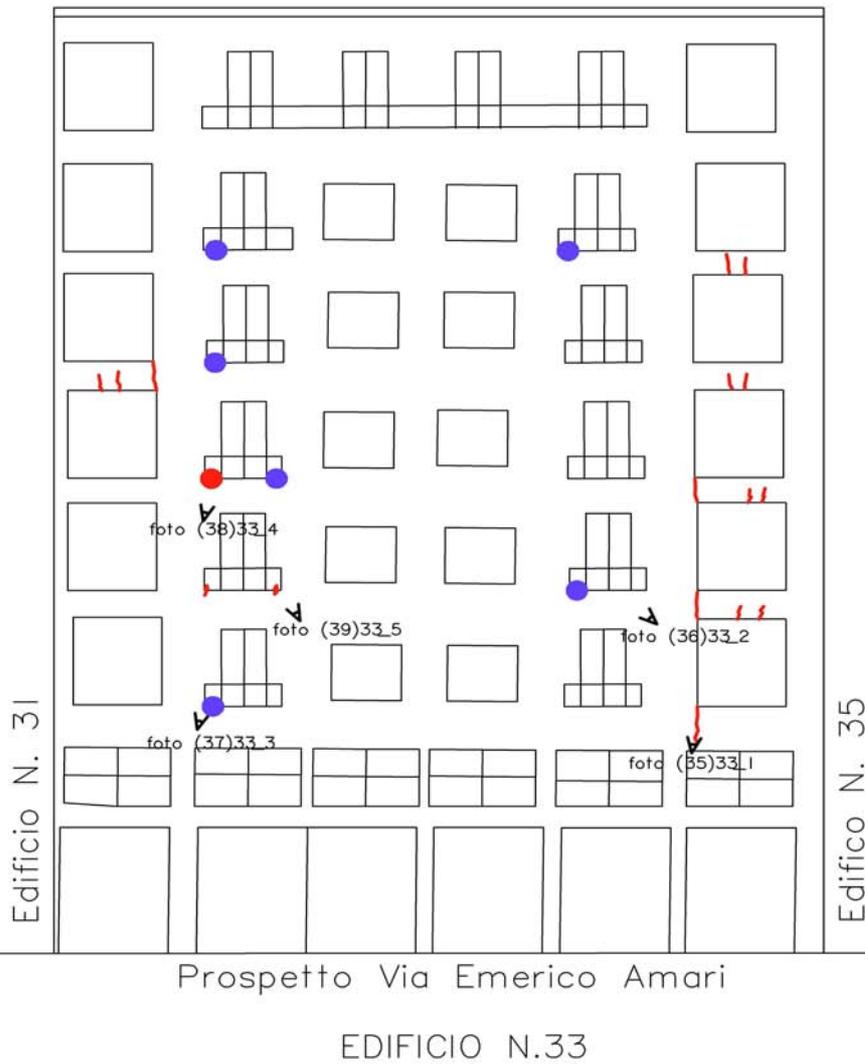
Fessure:	Lievi (sui tompagni di facciata)
Umidità:	Fondazioni
Corrosioni:	Balconi

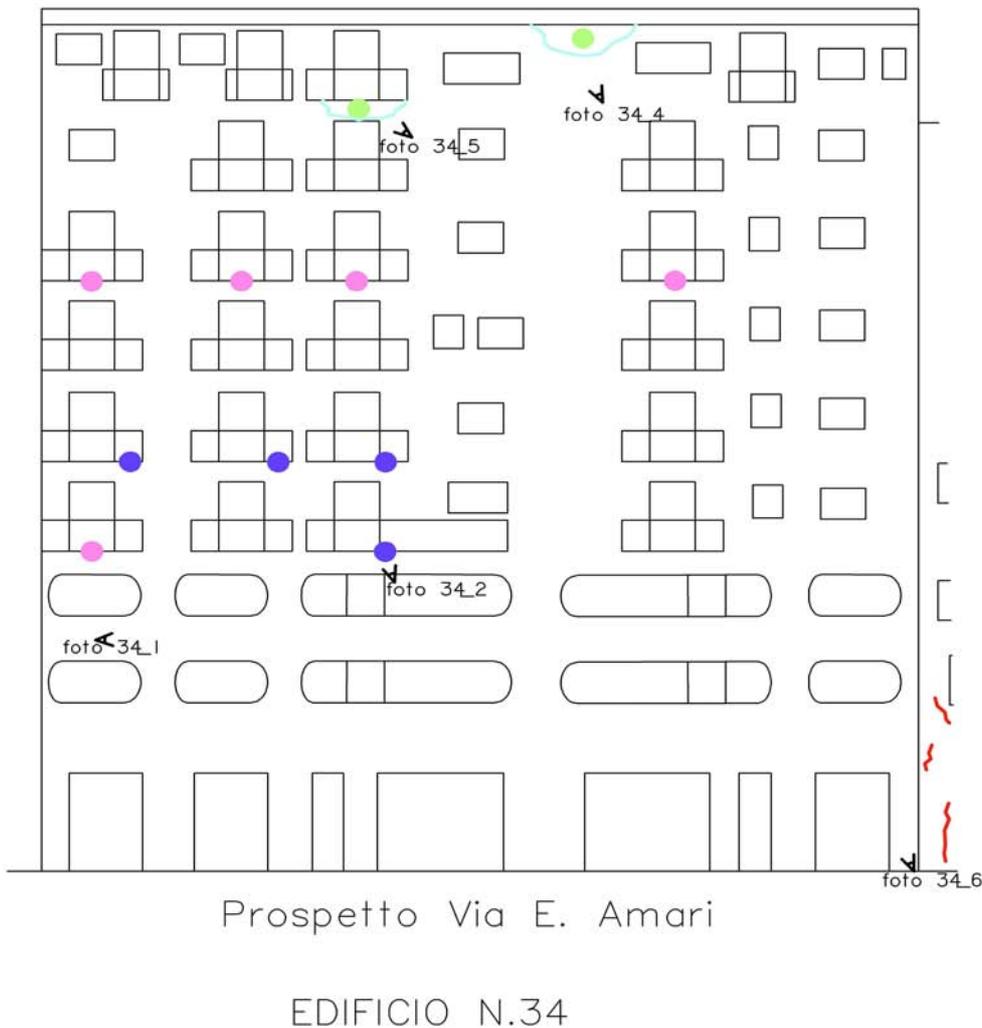
Fessure:	Assenti
Umidità:	Assente
Corrosioni:	Balconi

Il piano cantinato è posto alla profondità di 3.40m dal p.c. Sotto i balconi con diffusi fenomeni di umidità con bollature e distacchi delle coloriture, lievi lesioni in alcuni frontali dei balconi.

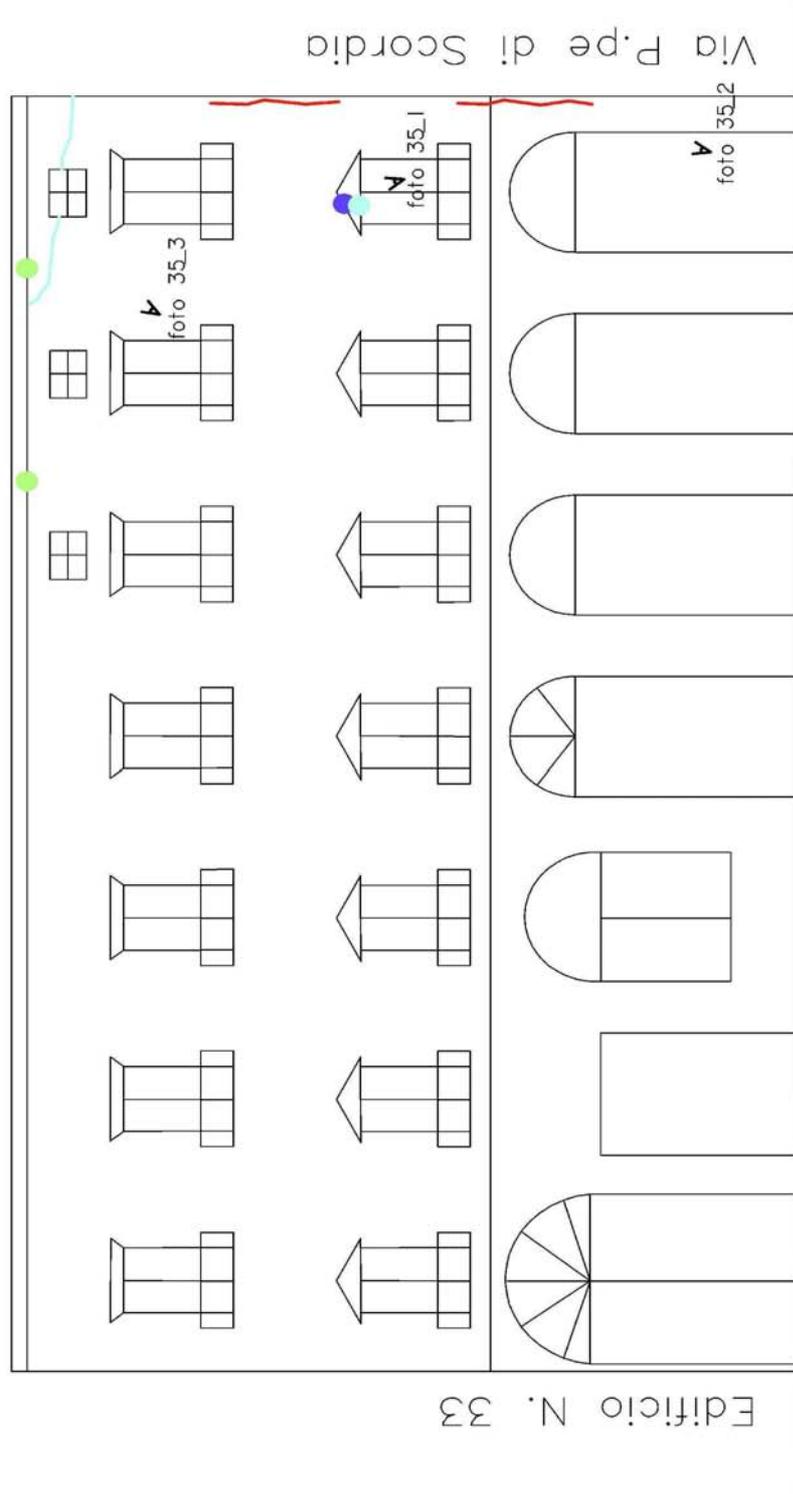
Fessure: Lievi

E' stata riscontrata la presenza di alcuni campi di solai in legno e di altri in acciaio e laterizi. In particolare, nel solaio in acciaio e laterizi dell'androne si è riscontrata una forte corrosione dovuta, presubilmente, all'umidità causata da perdite di acque nere. In uno dei gli appartamenti, a causa di un'incauta apertura di un varco nel piano sottostante, si è appurata la presenza di lesioni inclinate a circa 45° con apertura re dell' dei millimetri. Al piano terra, all'interno del ristorante, è presente una cantina profonda 3m ricadente, comunque, all'interno del perimetro dell'edificio. Lesioni sull'intonaco del giunto con rischio di distacchi.

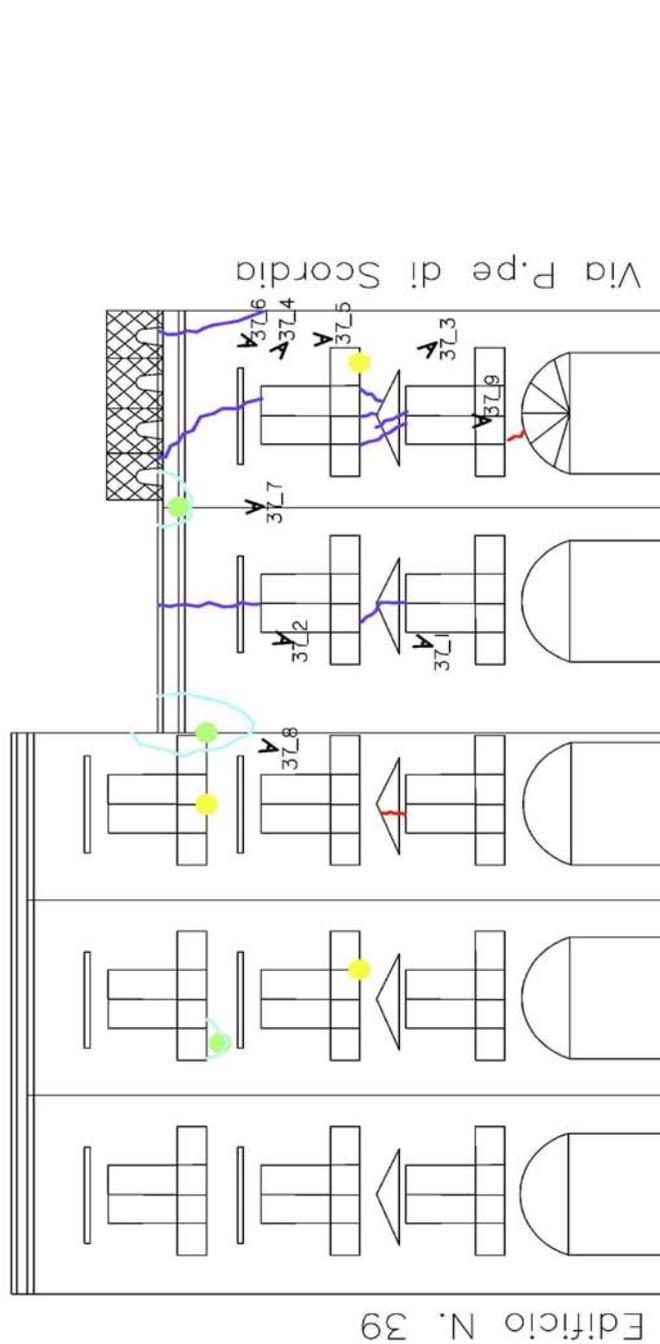
Fessure: Importanti

E' stato aggiunto un piano realizzato in cls armato che si estende per circa metà dell'edificio. Si evidenzia la presenza di infiltrazioni sul cornicione del terrazzo e sulla parete sottostante. Nei Prospetti esterni si riscontra la presenza di lesioni sub verticali gravi in corrispondenza della mezzera nella maggior parte delle architravi.

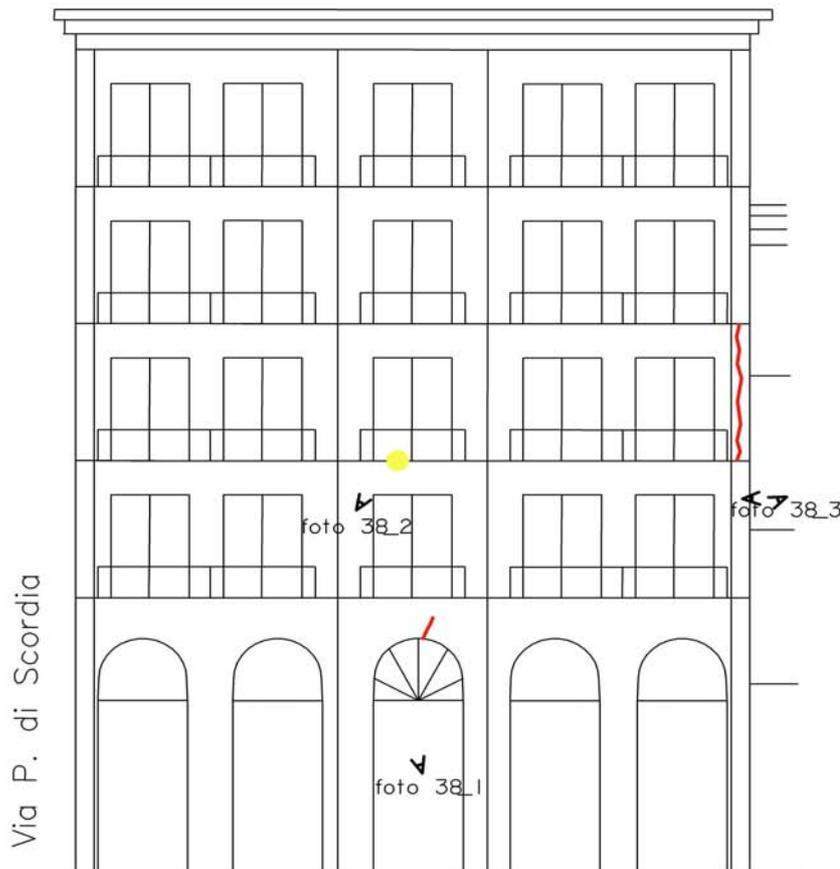
Prospetto Via E. Amari

Il palazzo è stato restaurato, la volta a botte è integra e presente solo una lesione nella chiave di volta dell'arco d'ingresso (lieve). Inizialmente la struttura era a due elevazioni, successivamente, negli anni '30, sono stati costruiti i piani superiori; la loro tipologia strutturale è sempre in muratura con solai lignei.

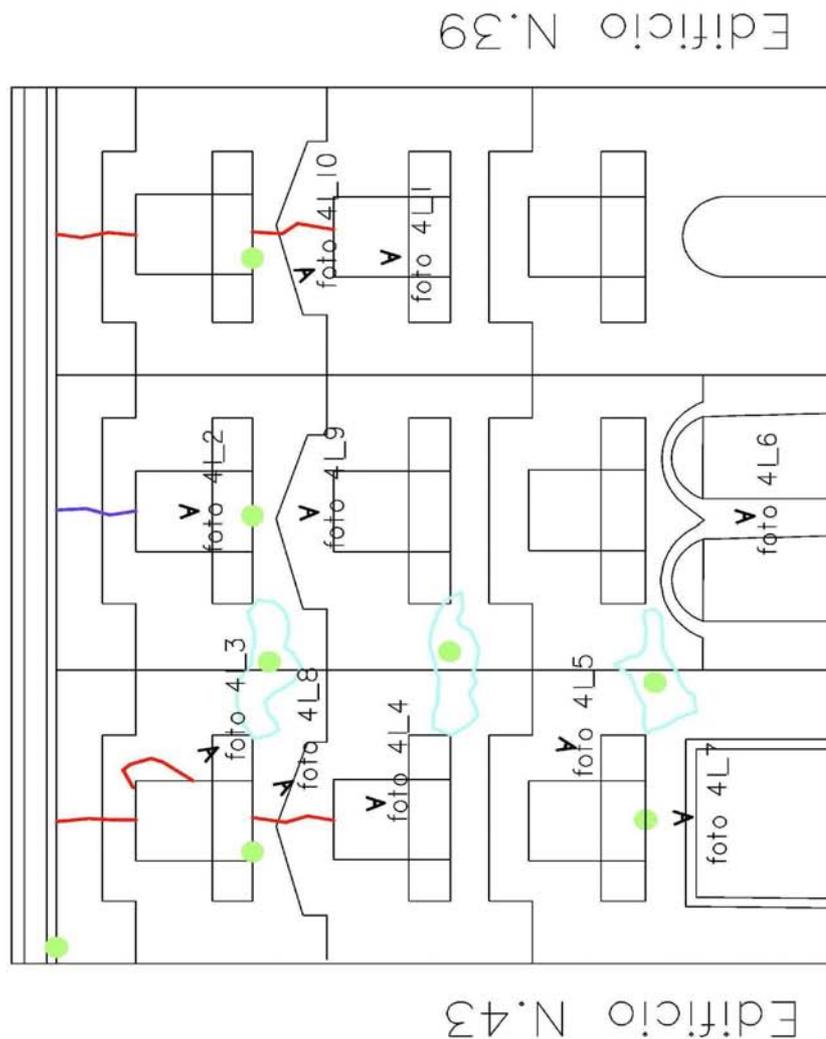
Prospetto Via Emerico Amari
EDIFICIO N.41

Fessure:	Importanti
Umidità:	Fondazioni
Corrosioni:	Assenti

E' stata rilevata la presenza di lesioni nelle volte lungo gli spigoli e di lesioni nelle chiavi delgi archi travi e diffuse anche sei setti. Le lesioni sono passanti e secondo gli inquilini si sono accentuate a seguito dell'ultimo sisma. Il quadro fessurativo è da ricondurre a cedimenti differenziali dovuti alle scadenti caratteristiche meccaniche del terreno di posa e al deterioramento delle murature di fondazione. Sotto i balconi rischio di distacco di intonaco
