PRIMO LOTTO FUNZIONALE CHIUSURA DELL'ANELLO FERROVIARIO IN SOTTERRANEO NEL TRATTO DI LINEA TRA LE STAZIONI DI PALERMO NOTARBARTOLO E GIACHERY E PROSEGUIMENTO FINO A POLITEAMA

STUDI, RILIEVI E INDAGINI
INTERFERENZE CON GLI EDIFICI

Quaderno con le schede degli edifici interferiti dal
n.006 al n.122

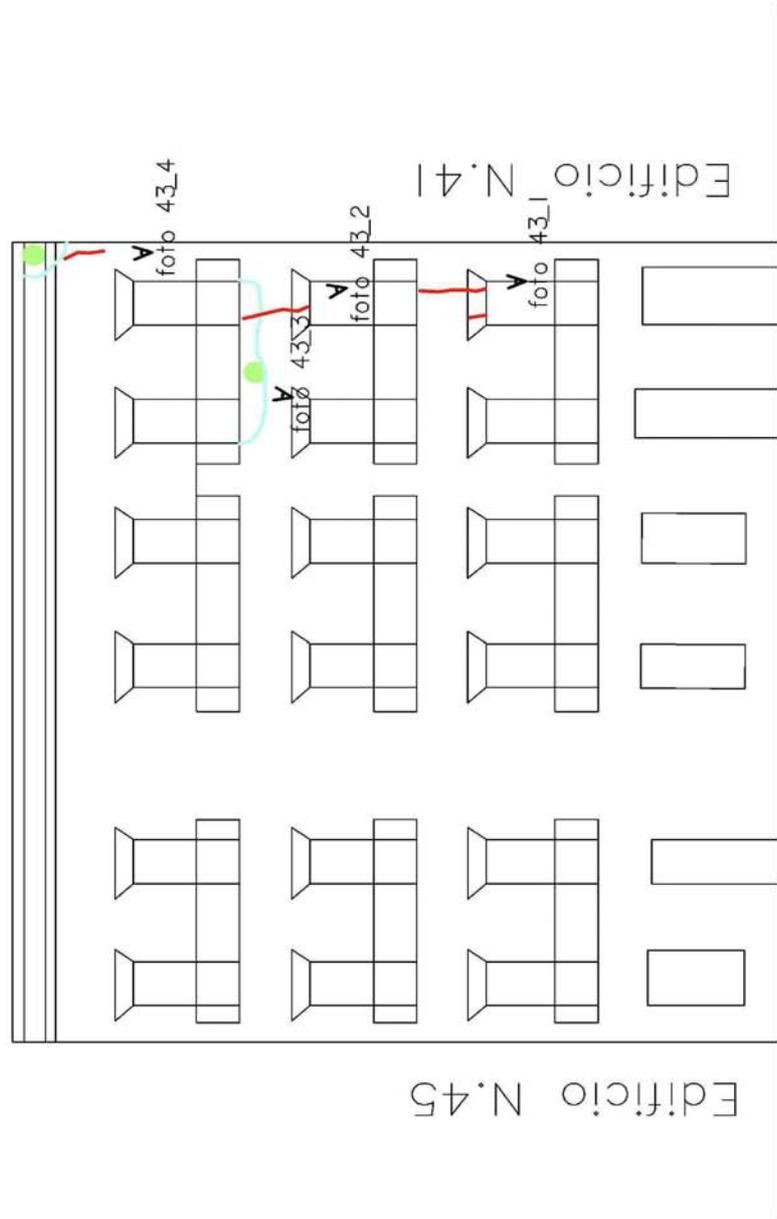
Prospetto Via Emerico Amari
EDIFICIO N.43

Fessure: Importanti

Si nota un diffuso quadro fessurativo da lesioni verticali su isetti murari e lesioni trasversali nelle volte reali. Le lesioni sono da ricondurre principalmente a cedimenti differenziali delle fondazioni.

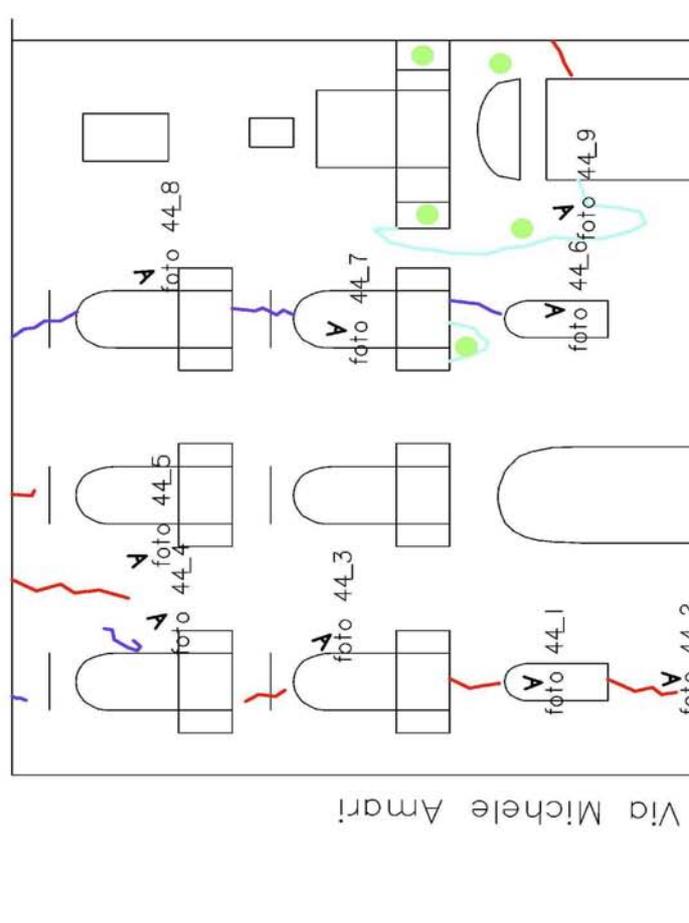
Prospetto Via E. Amari
EDIFICIO N.44

Fessure: Importanti

Il lucernario di copertura del vano scala consente l'infiltrazione all'interno dell'edificio di notevoli quantità di acqua piovana. Quest'ultima causa efflorescenze saline e distacco di intonaco lungo le rampe delle scale. Lesioni importati in alcuni archi delle aperture esterne. Umidità con fenomeni di degrado da perdite nei pluviali con rischio di distacco di materiale. E' presente un piccolo piano cantinato a servizio dell'appartamento del piano rialzato prospiciente su via M. Amari che non interferisce con il prospetto altezza non rilevata da informazioni proprietario circa 3.00 m

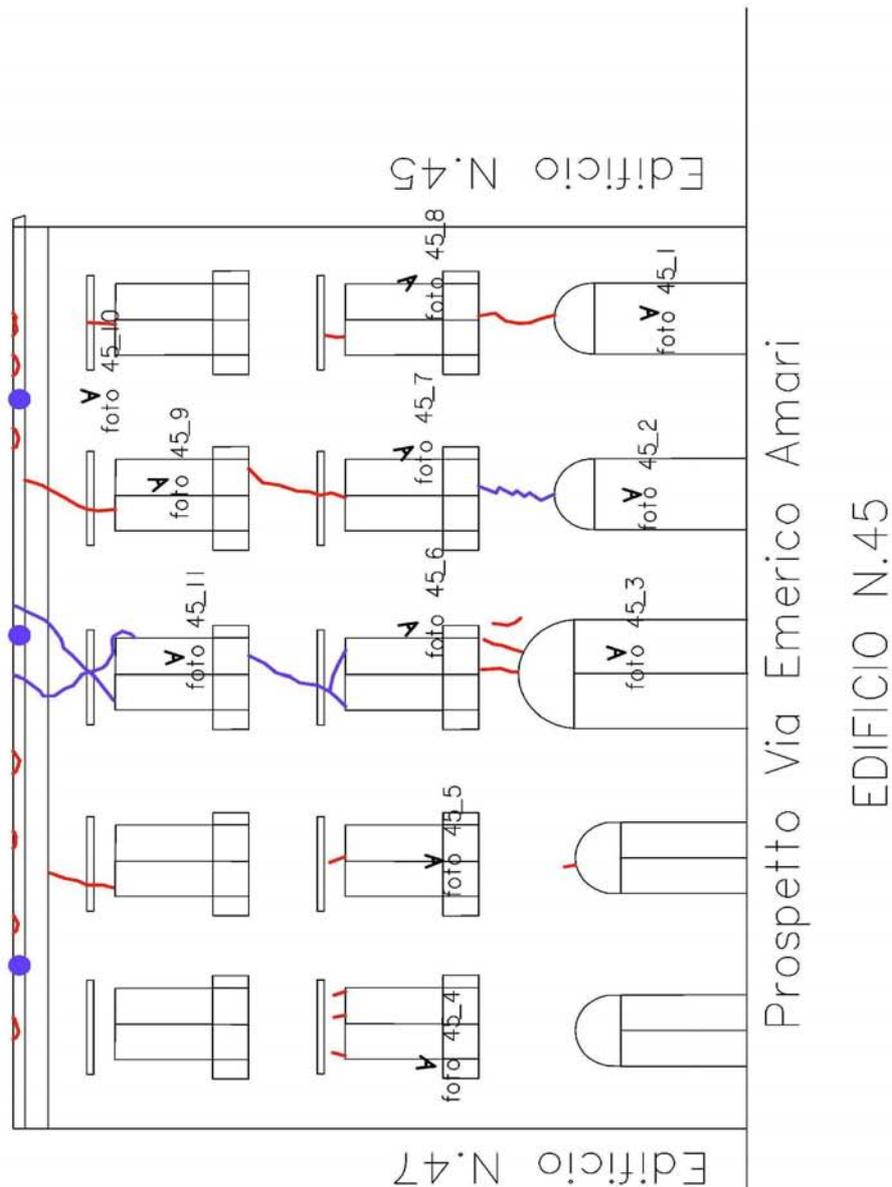
Fessure: Importanti

E' stata verificata la presenza di gravi lesioni su tutto l'edificio. Le fratture sono di notevole ampiezza, alcune anche di diversi millimetri. Hanno andamento per lo più inclinato e sono localizzate in particolare ai piani bassi e in prossimità dei vani scala e nel prospetto. Probabilmente tale quadro fessurativo è dovuto a cedimenti differenziali delle fondazioni. Parte delle lesioni, soprattutto quelle sul prospetto principale, sono state sigillate con malta. Lo stato di degrado dell' edificio è tale che l'ufficio per l'Edilizia pericolante della Città di Palermo ha ordinato ai proprietari di eseguire dei sondaggi sul terreno/edificio.

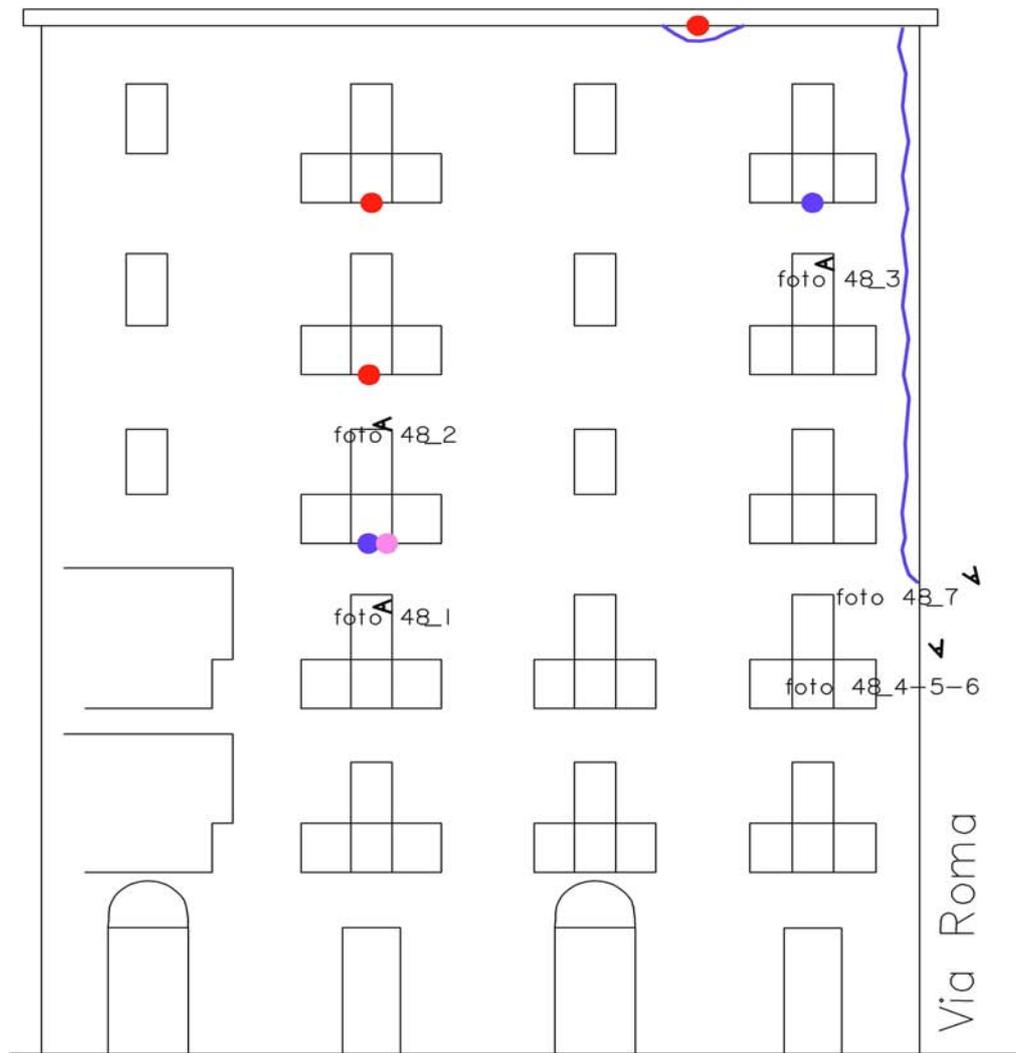
Prospetto Via E. Amari
EDIFICIO N.48

Fessure: Importanti (sul cornicione in laterocemento e sullo spigolo di via Amari/via Roma)

Il piano terra e il primo piano dell'edificio sono stati costruiti nei primi anni del '900 con setti murari in conci di calcarenite. Successivamente, negli anni '60, sono state edificate le altre elevazioni. Queste sono realizzate con setti murari in conci di calcarenite e pilastri in c.a. Il cornicione in c.a. in corrispondenza dell'attacco del pluviale presenta delle mancanze per distacco. E' presente sull' o spigolo di Via Amari / via Roma una profonda lesione verticale dal 2° piano a salire. (i lavori sono stati effettuati nel 94-95 ma la lesione è riapparsa). Pilastro in c.a. con corrosione lieve

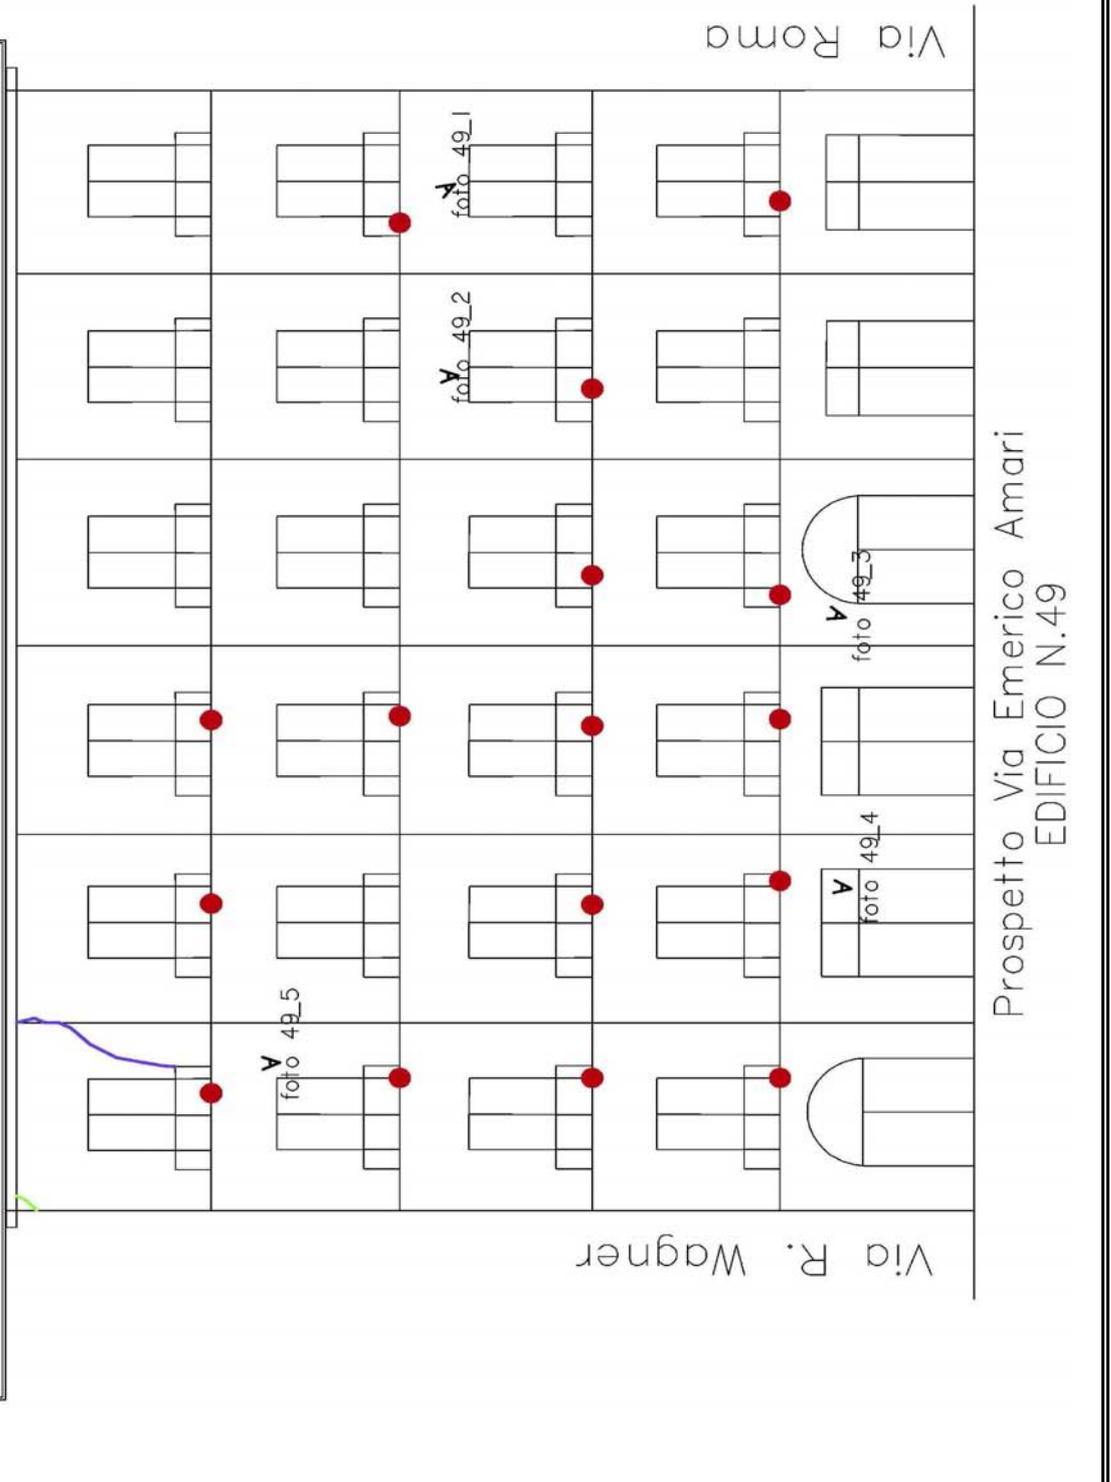
Prospecto edificio e quadro fessurativo evidenziato

Fessure: Importanti

Lievi fenomeni di distacco nelle modanature dei frontalini dei balconi. E' stata riscontrata la presenza di fessure verticali e inclinate sui muri portanti dovute probabilmente a cedimenti differenziali delle fondazioni che insistono su un banco di argille. Le indicazioni sono state fornite dal Dott. Galeazzo, titolare di una delle attività commerciali e proprietario di uno degli appartamenti.

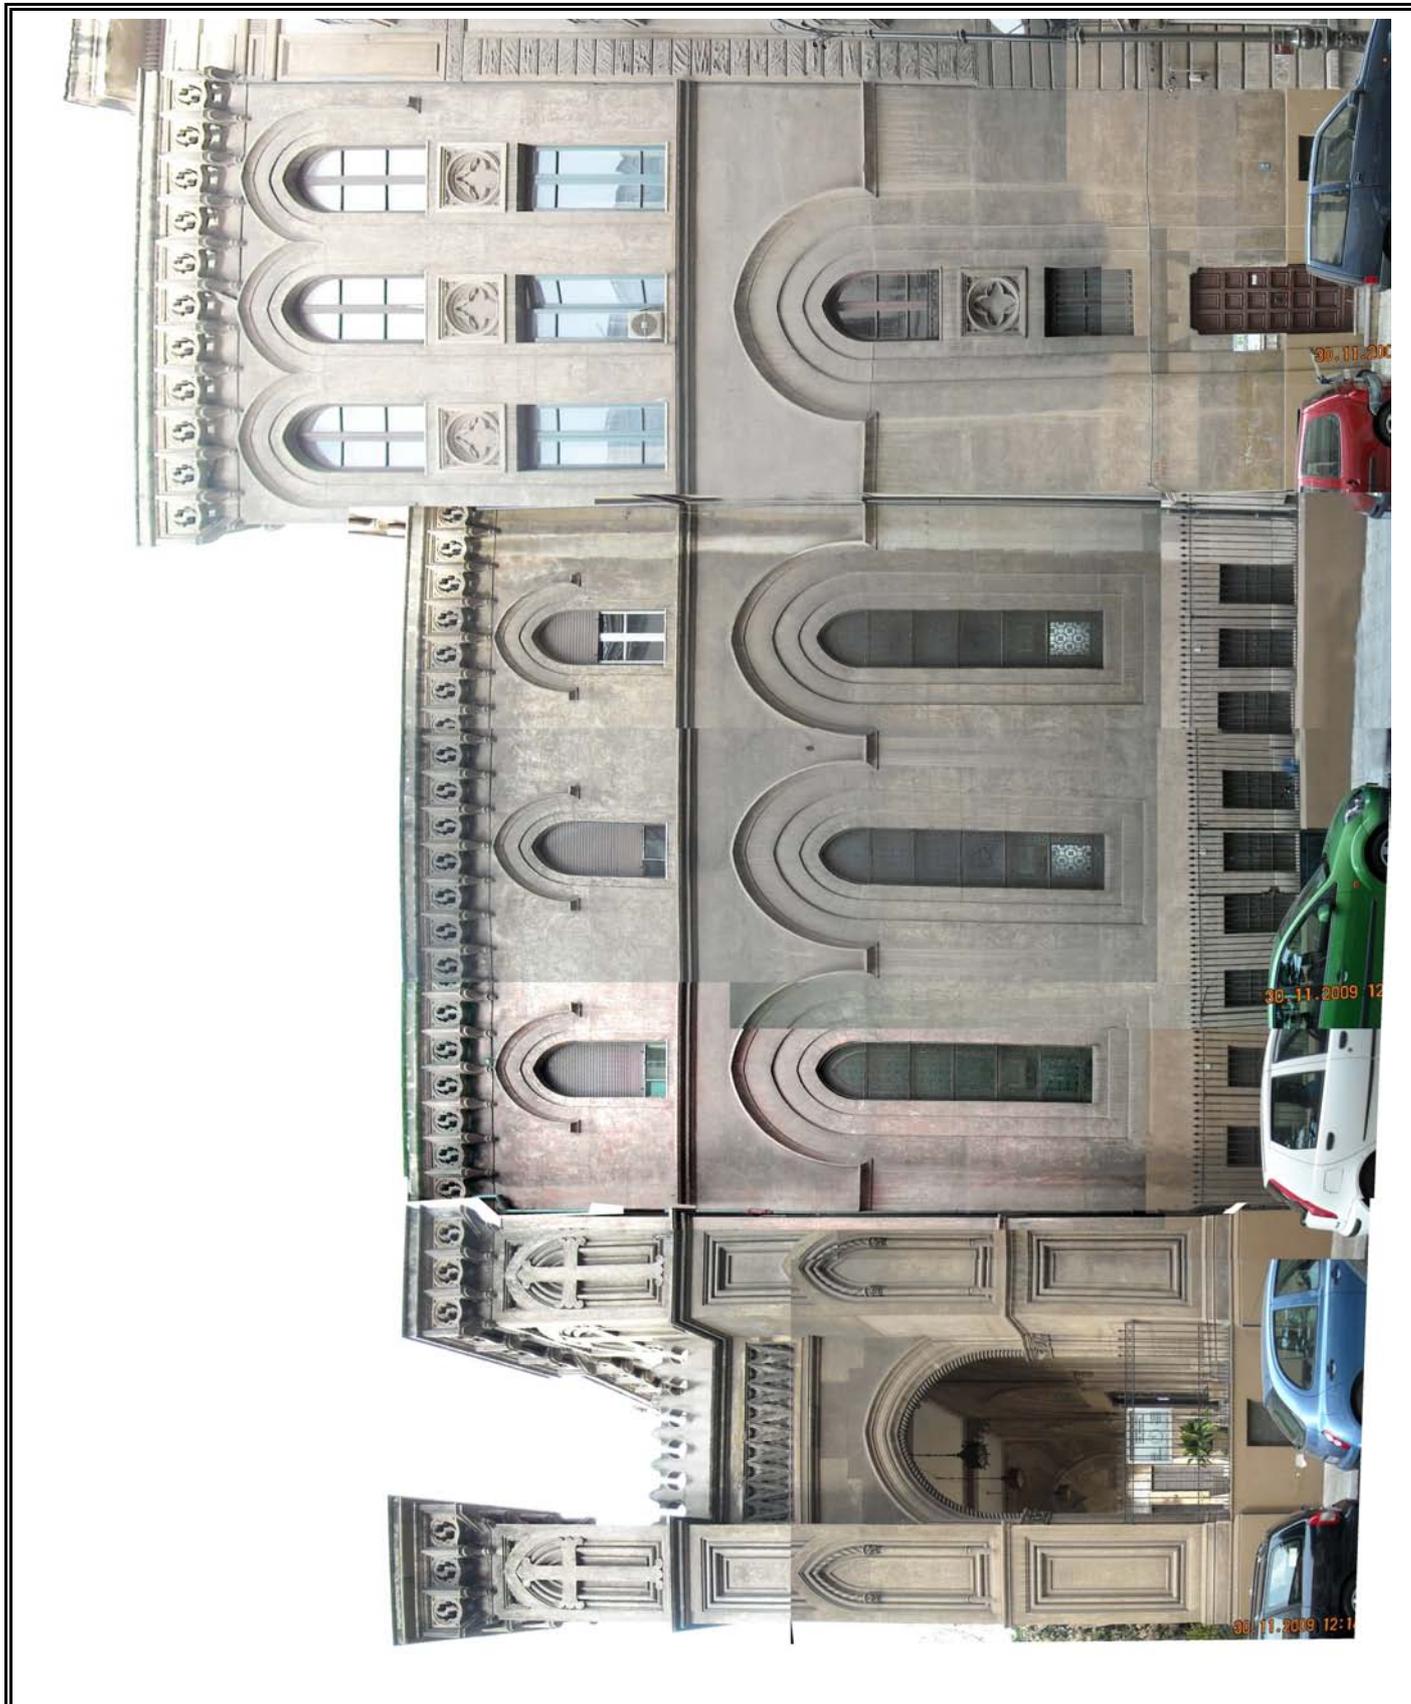
Fessure: Importanti

E' in corso la praiica di vincolo da parte delle soprintendenza. E' stata ricostruita la presenza di un evidentissimo quadro fessurativo. Lesioni passanti della larghezza di un 1cm sono state causate da cedimenti del terreno di fondazione, costituito da argille. In particolare, il quadro fessurativo concentra nelle due torri sul prospetto frontale che si presentano in piu punti con lesioni a 45° e suborizzontali. Il pastore G. Ficarra ha affe rmatto che i cedimenti del terreno si verificano da oltre 15 anni. Nei solai sono presenti inoltre seni di corrosione delle armature con espulsione del copri ferro per effetto di perdite nell'impianto di scarico delle acque nere. L'altezza libera della navata della chiesa è di 8.00 m. Il piano di calpestio del piano interrato, di altezza pari a 4.00 m, ha un dislivello di 2.50 m rispetto il piano della strada.

foto 5L1-fessura accesso ad organo)
Prospetto Via Emerico Amari
EDIFICIO N.51

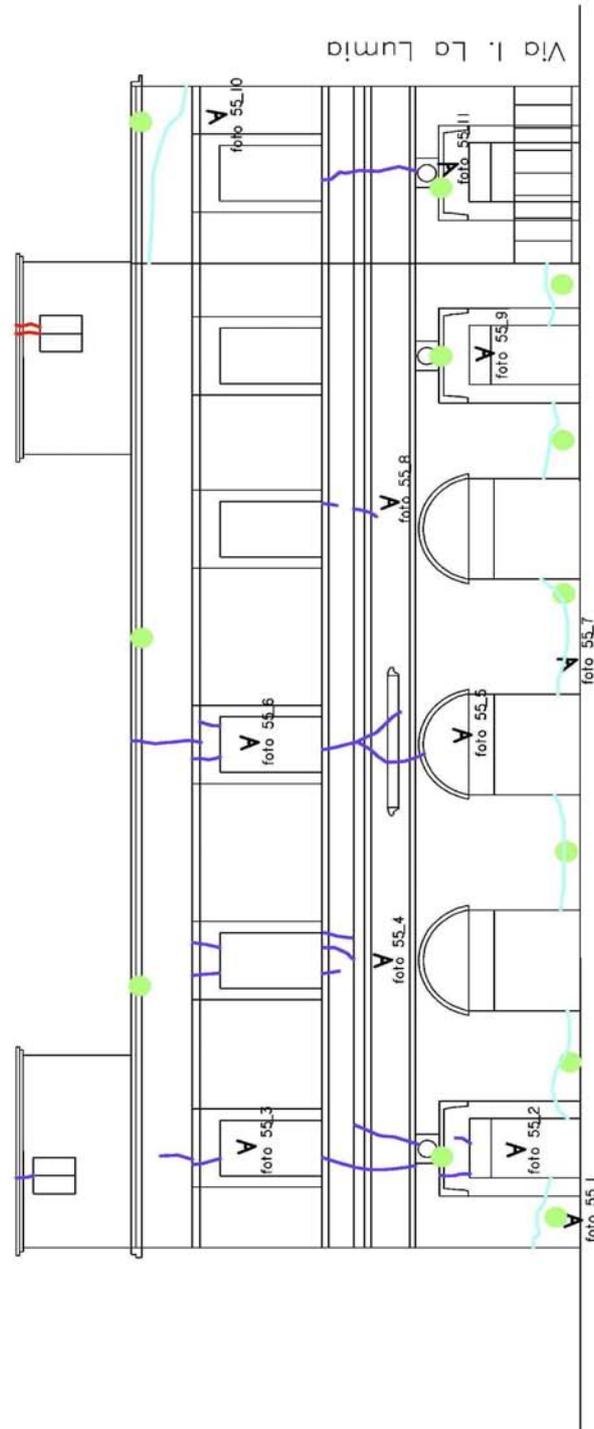
Prospetto edificio e quadro fessurativo evidenziato

Fessure: Importanti

Si tratta di un complesso di rilevante interesse storico-artistico e culturale, opera di G Damiani Almeyda. Sono presenti diverse tipologie di fratture. In particolare, sul retro prospetto son presenti fessure verticali aperte anche di 1 cm dovute essenzialmente a cedimenti differenziali delle fondazioni. Nella parte sommatate sono visibili fessure orizzontali e sub orizzontali dovute alla spinta della copertura metallica.

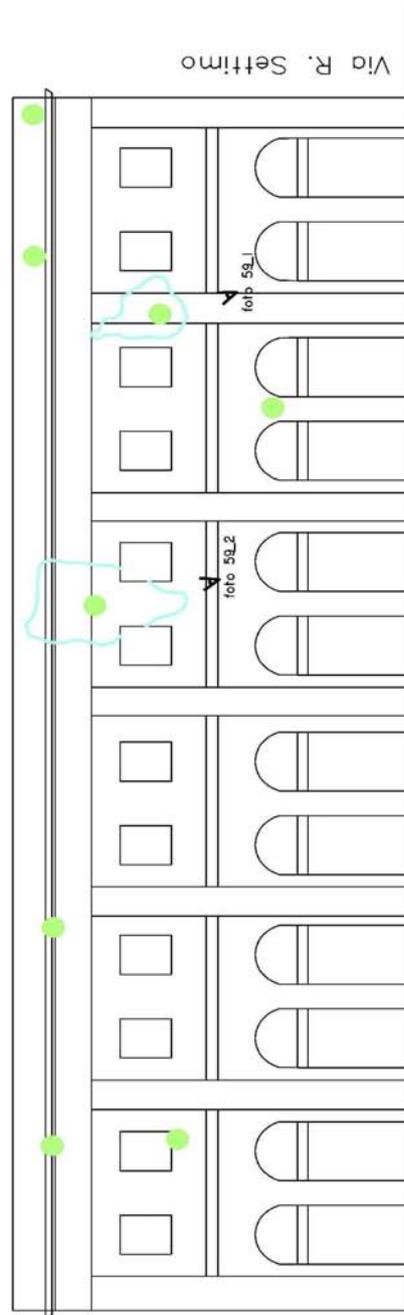
EDIFICIO N.59

Corrosioni: Balconi

Sul prospetto prospiciente P.zza Ruggro Settimo, è presente un negozio di biancheria intima, all'interno del quale è stata realizzata una sala il cui piano di calpestio si trova a circa 0.80m più basso del livello stradale. Nel piano terra è stato realizzato un soppalco attualmente adibito a mensa scolastica. Nella corte è stata realizzata una tettoia in calcestruzzo armato che segue il perimetro interno dell'edificio; questa presenta attualmente notevoli problemi di corrosione delle armature e distacchi di copriferro.

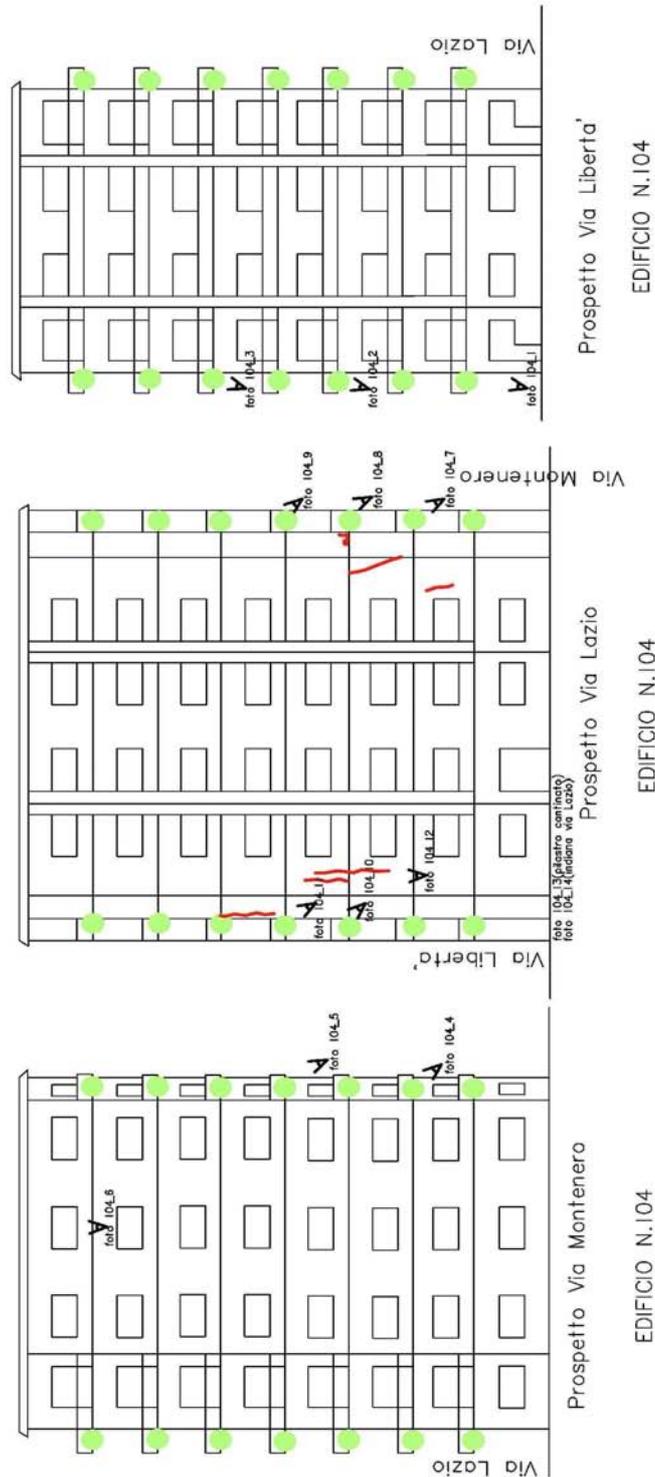
PIANI INTERRATI: No

Fessure:	Lievi
Umidità:	Fondazioni-Balconi
Corrosioni:	Armature pilastri e travi-Balconi

Sul prospetto principale presenza di modeste lesioni verticali su alcuni compagni di facciata all'interno nel pozzo luce, distacco dell'intonaco su alcuni cornicioni de in alcuni solai dei balconi. Al piano cantinato, locali cantina e locali tecnici è presente un'indiana che si sviluppa tutt'attorno l'edificio e che sporge dal filo di quest'ultimo di circa un 100cm; il muro di contenimento dell'indiana presenta modeste lesioni sub verticali e rigonfiamento per notevole umidità, ed ha dei pilastri tipo contrafforti con corrosioni nell'armatura. Il giardino condominiale, che da su viale Libertà, è vincolato a verde pubblico dalla Variante del P.R.G di Palermo. Il terreno limitrofo a destra, di proprietà privata, era adibita distributore di carburante (presenza di cisterne sotterranee, rimosse dal concessionario, informazione data dl portiere), ora dimesso ed è attualmente sotto sequestro giudiziario. Si avvertono notevoli vibrazioni al passaggio del treno. Tutti i balconi presentano un stato di ammaloramento delle pellicole e dell'intonaco con bollature effluorescenze e distacchi, i frontalini presentano lioni diffuse per corrosione, il cornicione mostra un diffuso stato di degrado della pitturazione.

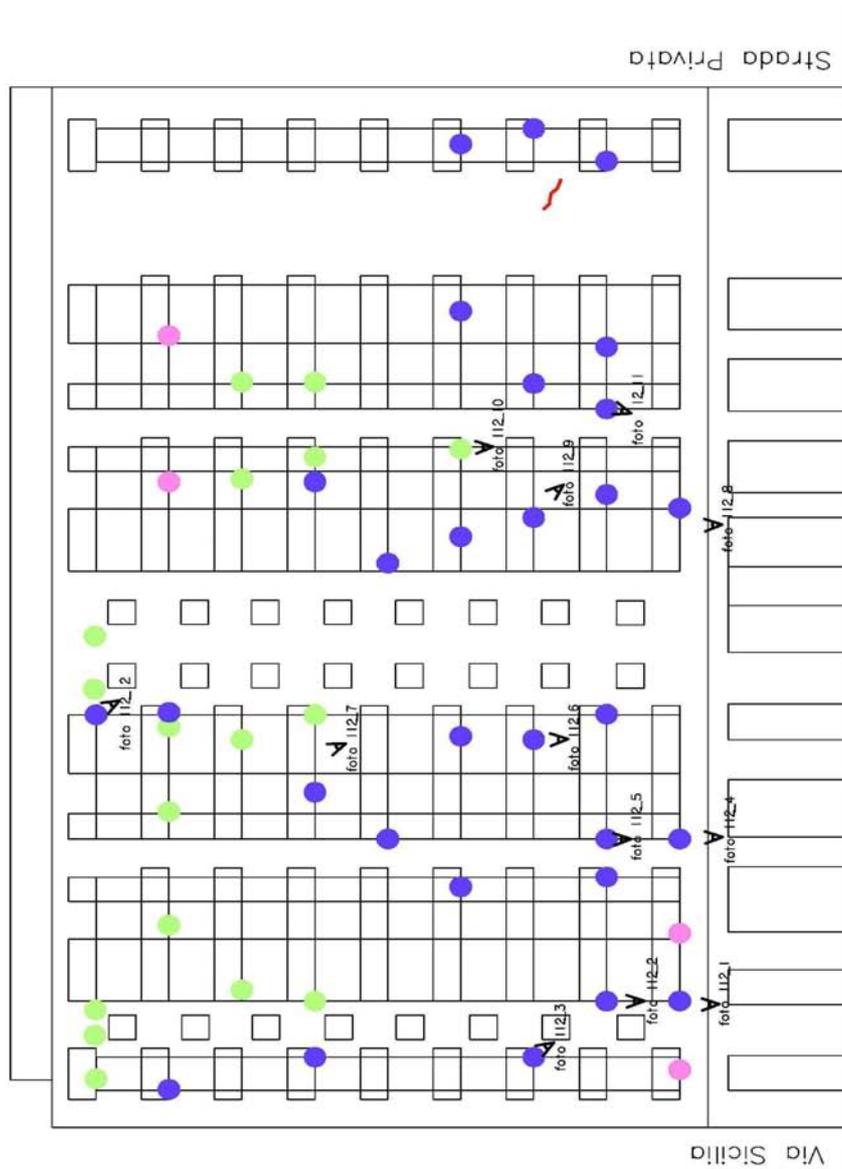
Prospetto edificio e quadro fessurativo evidenziato

Fessure: Lievi

Corrosioni: Armature pilastri e travi - Solai latero-cementizi - Balconi

E' stato fatto un reclamo alle ferrovie per notevoli vibrazioni che si avvertono al passaggio del treno. Il piano terra è adibito ad esercizi commerciali. Le ultime due elevazioni sono rientrate rispetto al filo del prospetto e sono appartamenti duplex. Le fondazioni a plinti isolati sono state posate su unico getto di cls di spessore variabile fra 20 e 40 cm. E' presente un modesto quadro fessurativo indotto essenzialmente dal degrado del calcestruzzo e conseguente corrosione delle barre di armatura. Il fenomeno si presenta sia nella struttura intelaiata che negli orizzontamenti. I balconi sono spesso in lieve stato fessurativo nei frontalini e intradossi.

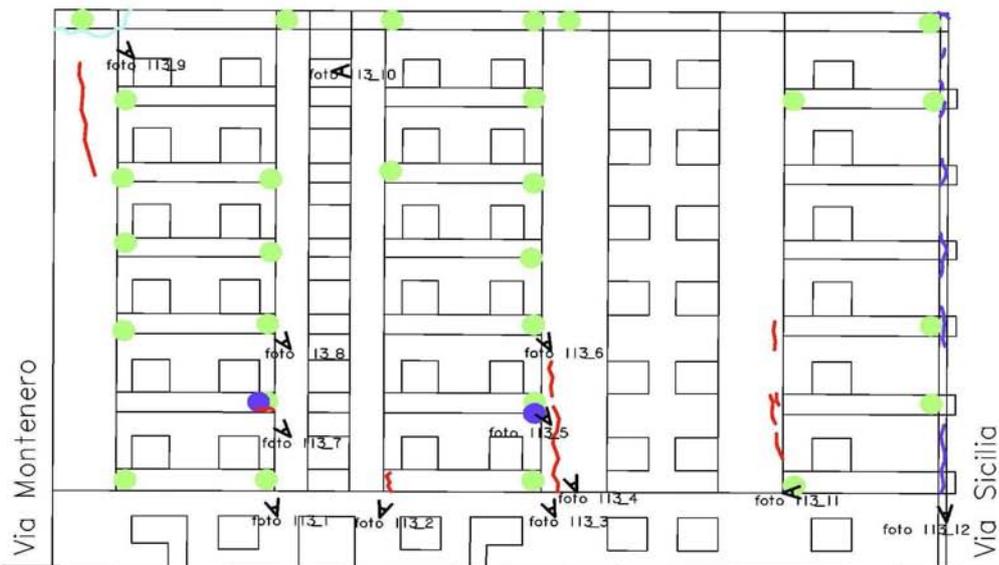
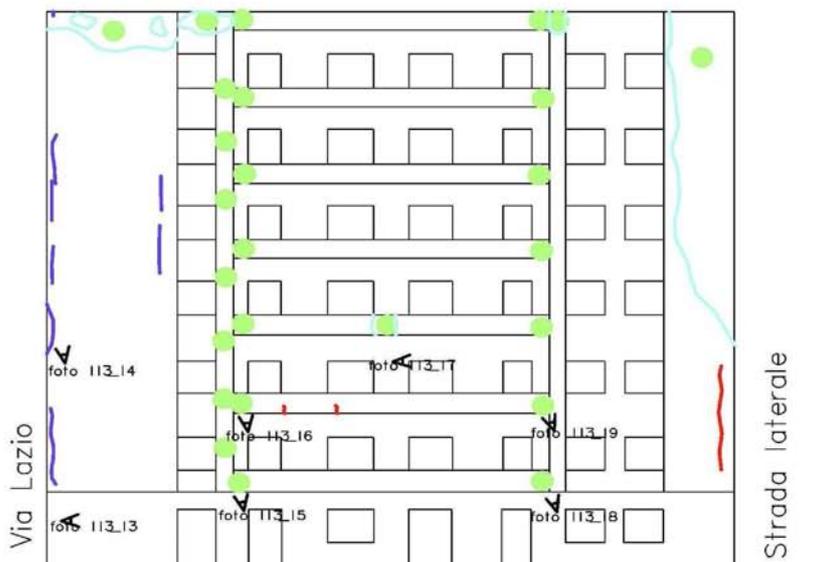
Fessure:	Lievi
Umidità:	Fondazioni-Balconi
Corrosioni:	assenti

Il piano cantinato presenta una camera d'aria che si sviluppa per l'intero perimetro dell'edificio e sporge di circa 80 cm rispetto al filo dei prospetti. Il muro controterra della camera d'aria è in muratura con speroni di c.a.. La muratura presenta lesioni di apertura modesta sub-verticali e distacco dell'intonaco mentre gli speroni mostrano sollevamenti del copriferro e corrosione delle barre di armatura. Si avvertono notevoli vibrazioni al passaggio del treno. I frontalini e i muretti dei balconi presentano lesioni e mancanza degli intonaci di rivestimento, bollature delle coloriture e degrado. Il pilastro dell'angolo di viale Lazio e via Sicilia presenta uno stato di degrado con distacco del copriferro e lesioni degli intonaci.

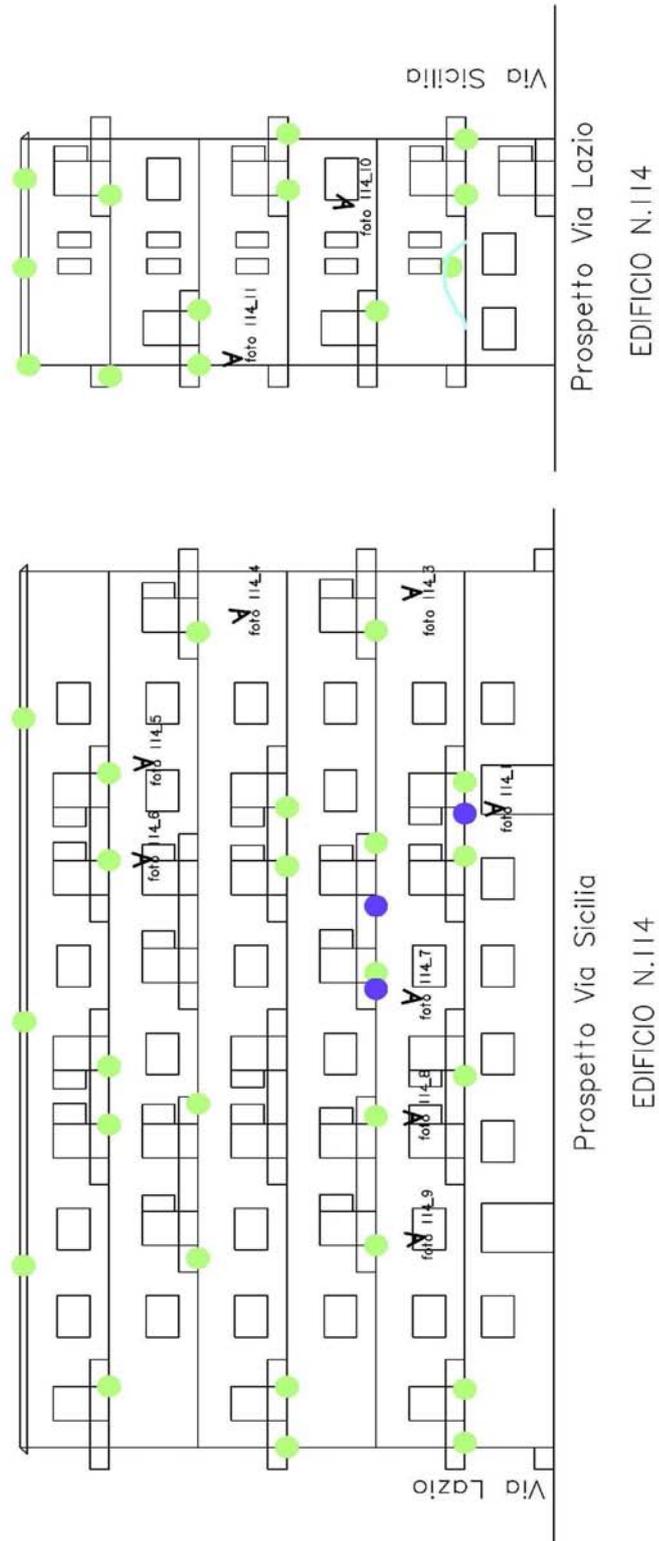
Prospetto edificio e quadro fessurativo evidenziato

Fessure:	Lievi
Umidità:	Fondazioni-Balconi
Corrosioni:	Balconi

Sono presenti lesioni sub-verticali negli elementi della struttura intelaiata per degrado del calcestruzzo e conseguente corrosione delle barre di armatura. Nei balconi gli ammaloramenti sono dovuti allo smaltimento delle acque meteoriche. Degrado del frontalino e dell'intonaco di diversi balconi dei prospetti di via Lazio e via Sicilia con distacco della pellicola, lesioni negli intonaci.

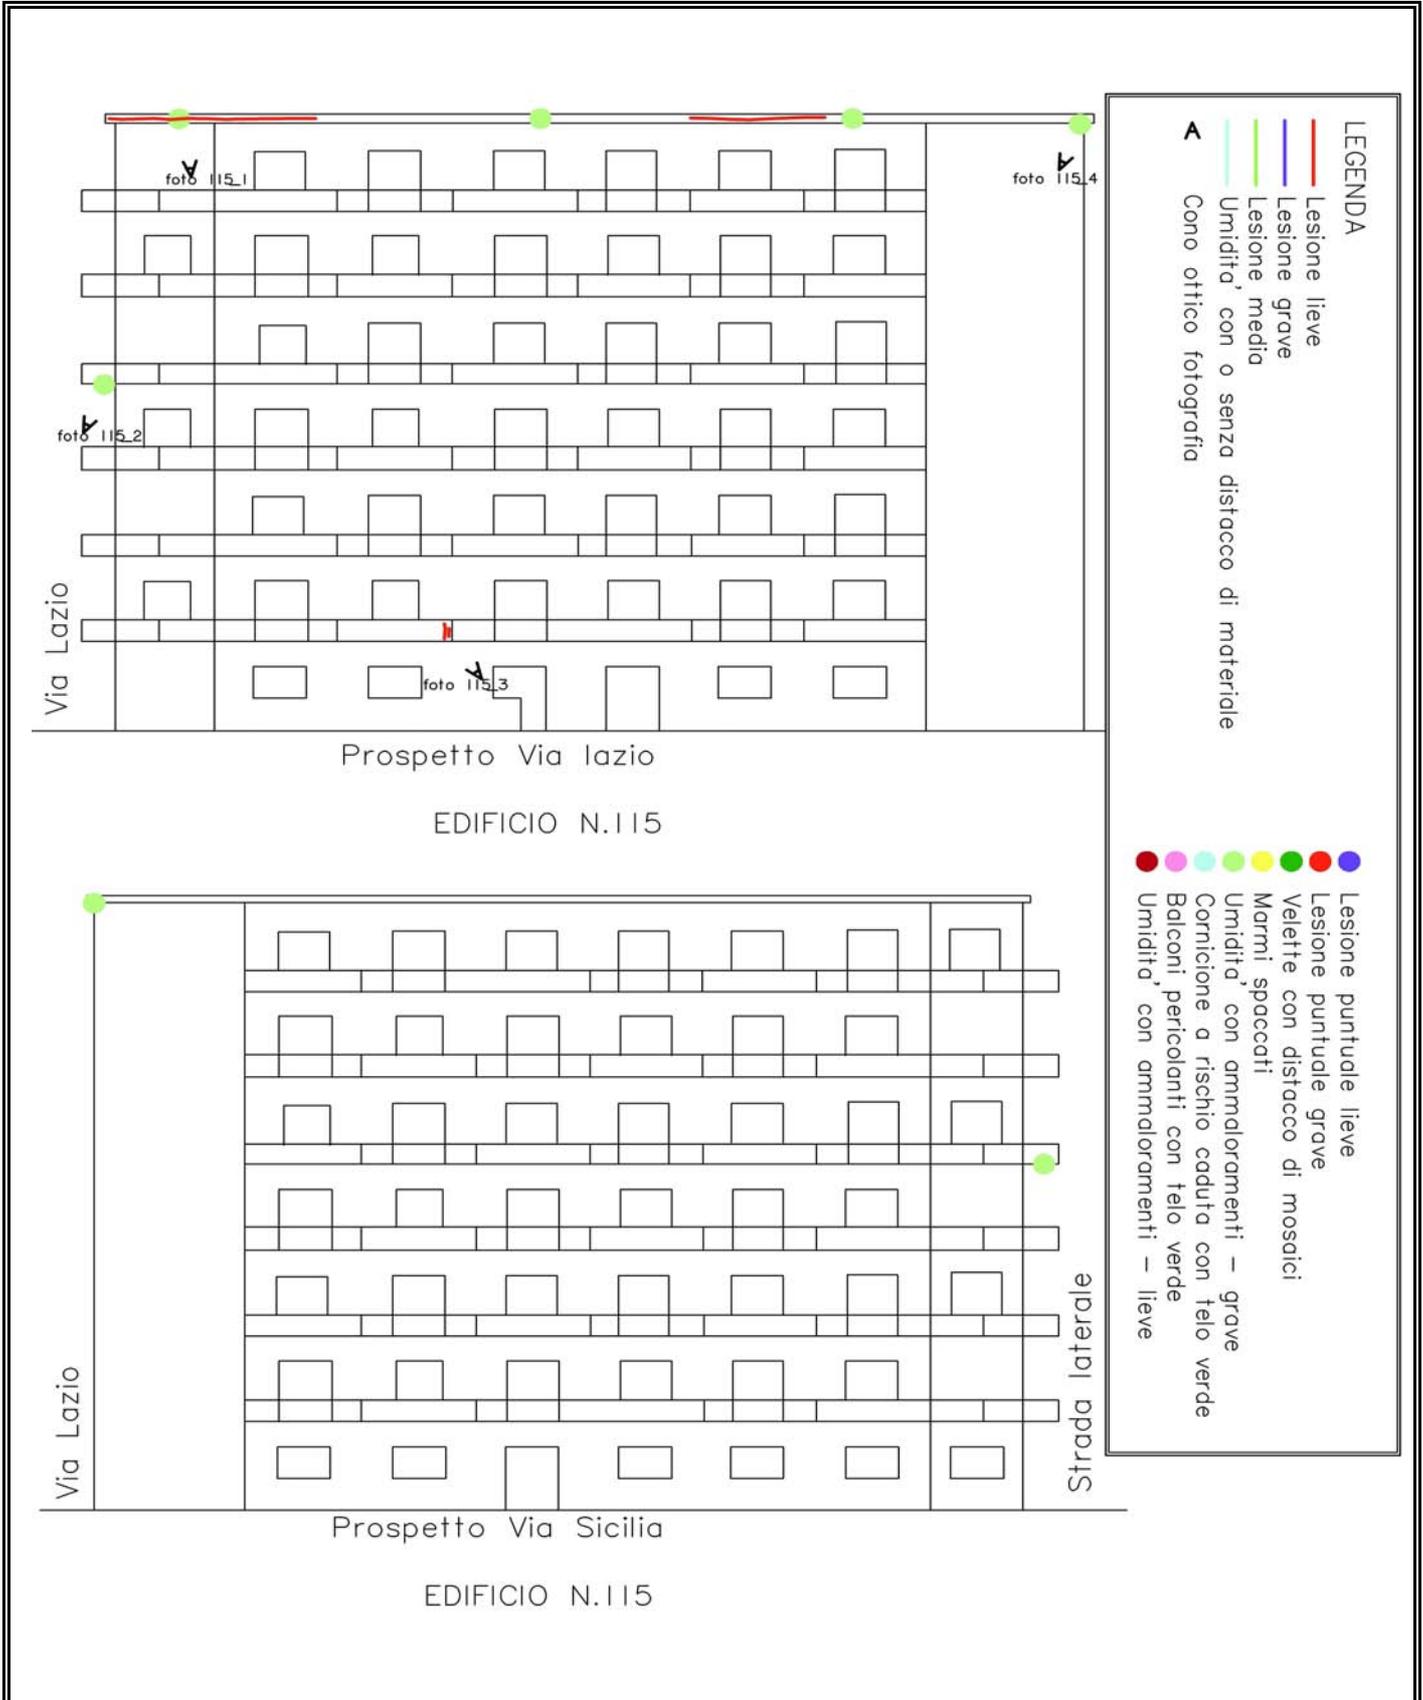
Prospetto edificio e quadro fessurativo evidenziato

Fessure: Assenti

Corrosioni: assenti

Il piano cantinato presenta una camera d'aria che si sviluppa per l'intero perimetro dell'edificio e sporge di circa 80 cm rispetto al filo dei prospetti. Il muro contro-terra della camera d'aria è in muratura con speroni di c.a.. La muratura presenta lesioni d'apertura modesta sub- verticali e distacci dell'intonaco mentre gli speroni mostrano sollevamenti del copriferro e corrosione delle barre di armatura. Si avvertono notevoli vibrazioni al passaggio del treno. Amm. Sig. Oliva tel. 091307690

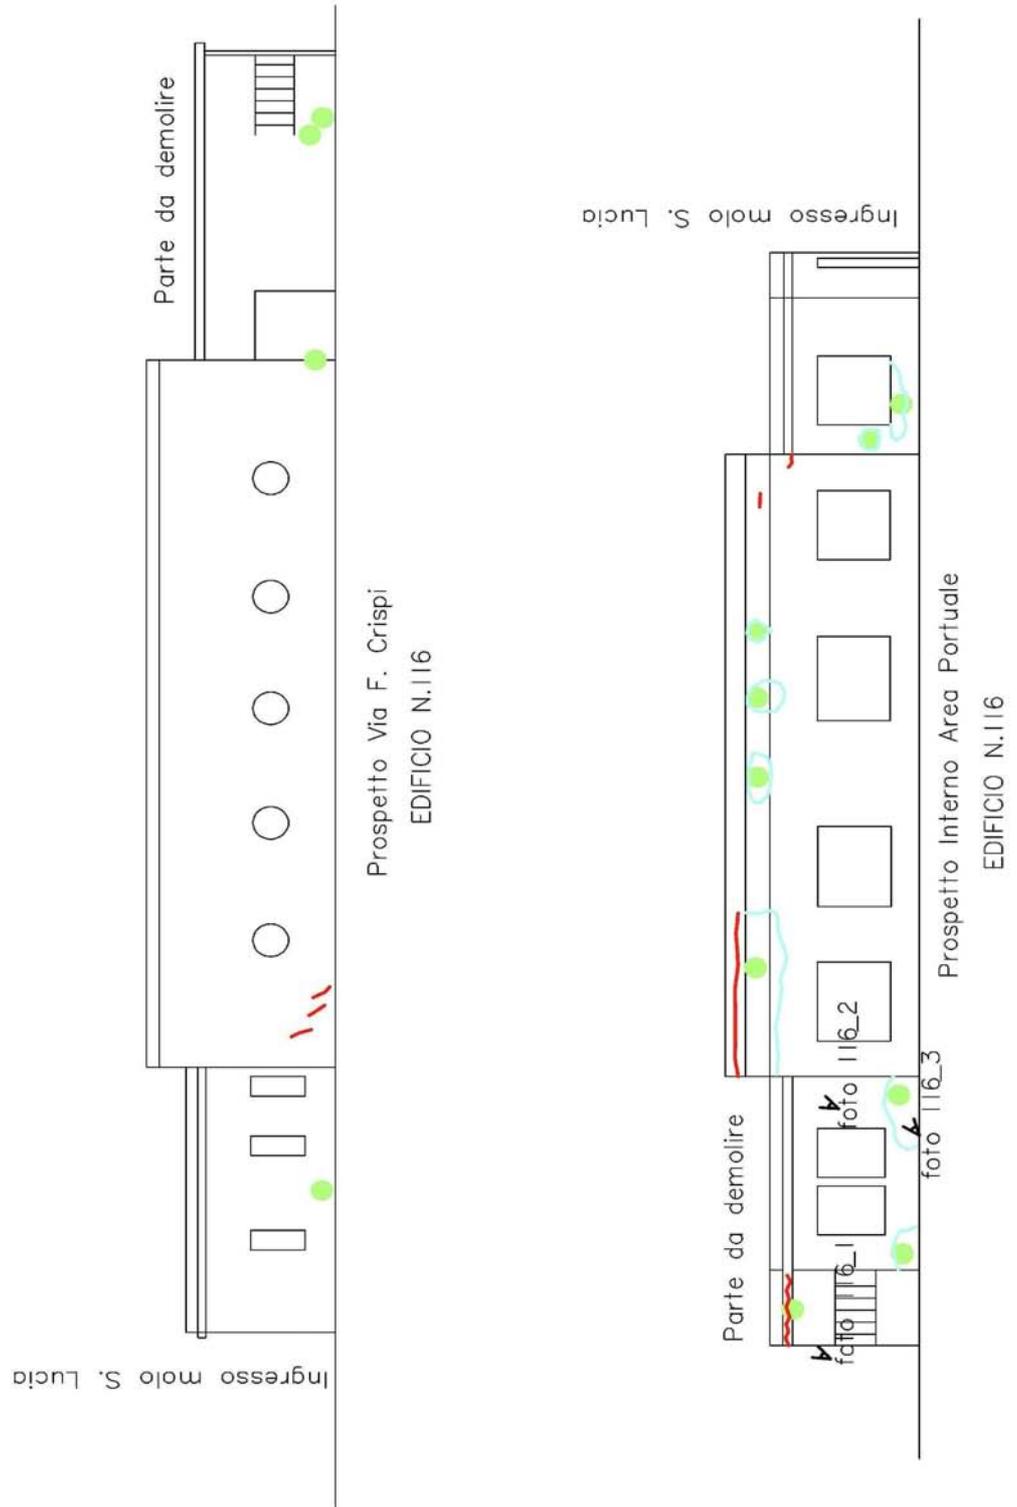
Fessure: Lievi

Corrosioni: Solai latero-cementizi

E' prevista la demolizione parziale dell'edificio (corpo di minor altezza posto lato politeama). Qualche ammaloramento dell'intonaco in corrispondenza del cornicione e parte sottostante. Degrado degli intonaci a rivestimento del piano terra in contatto con l'asfalto, esteso per umidità di risalita

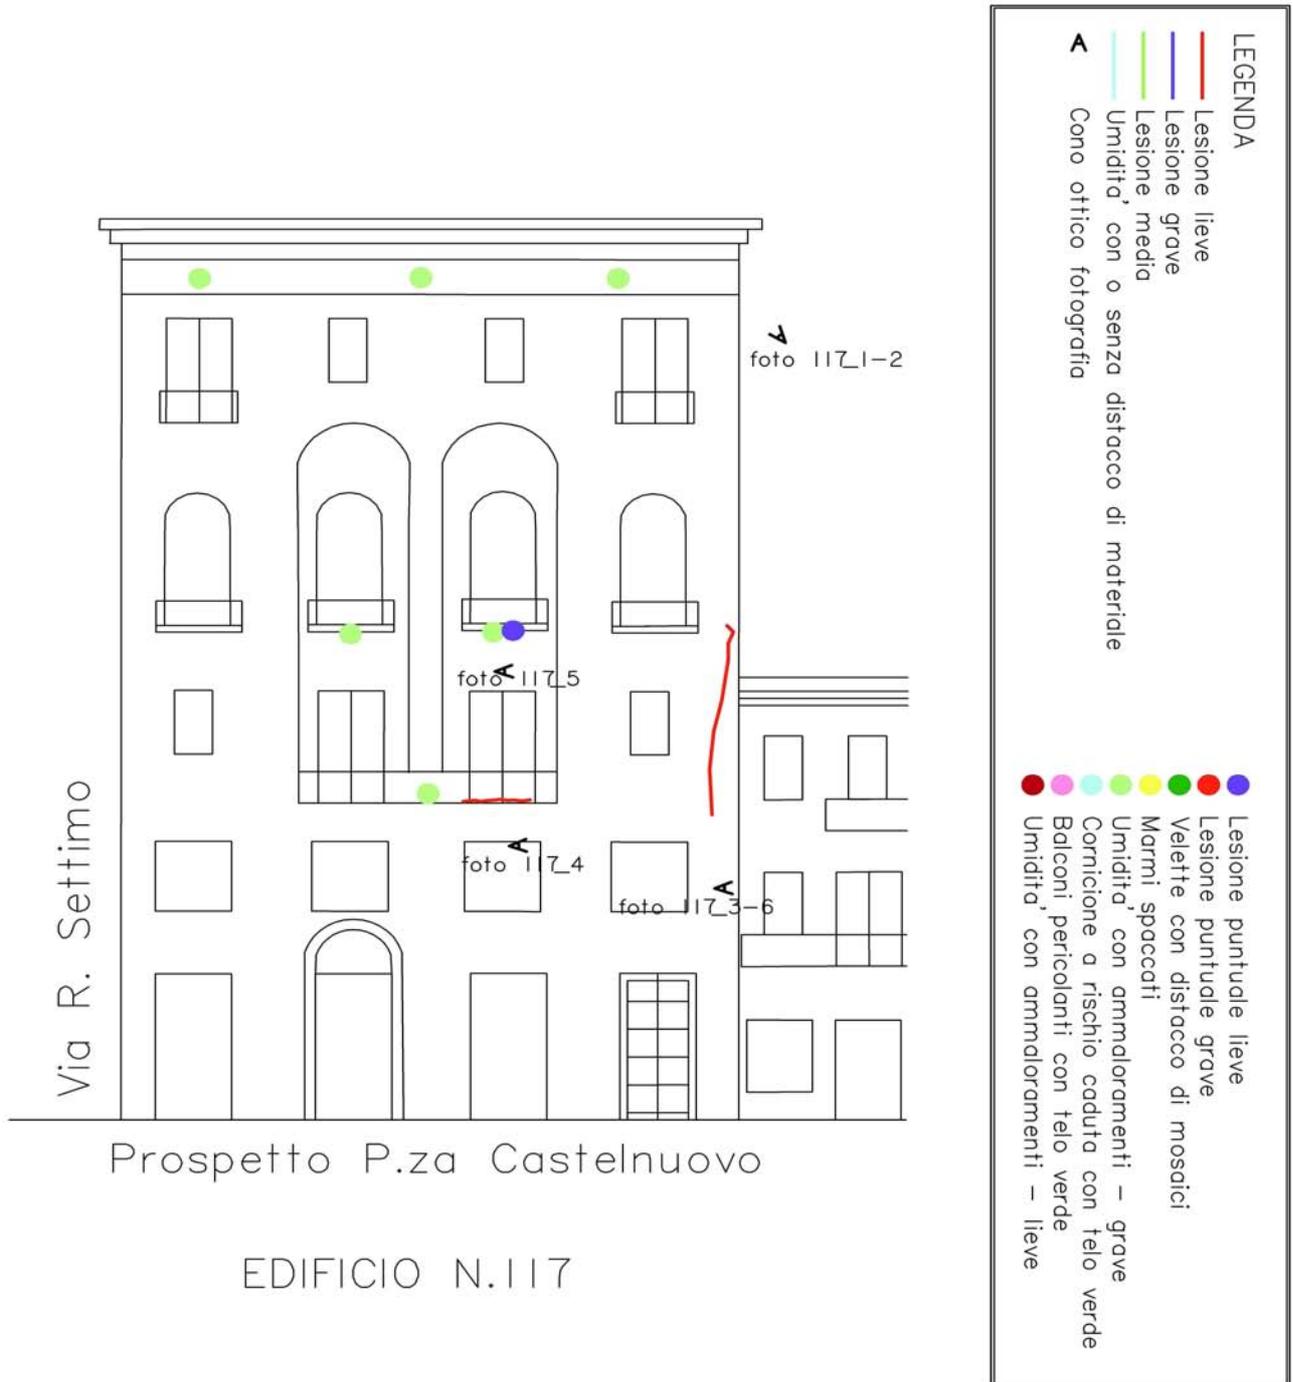
Fessure:	Lievi
Umidità:	Balconi
Corrosioni:	Solai latero-cementizi - Balconi

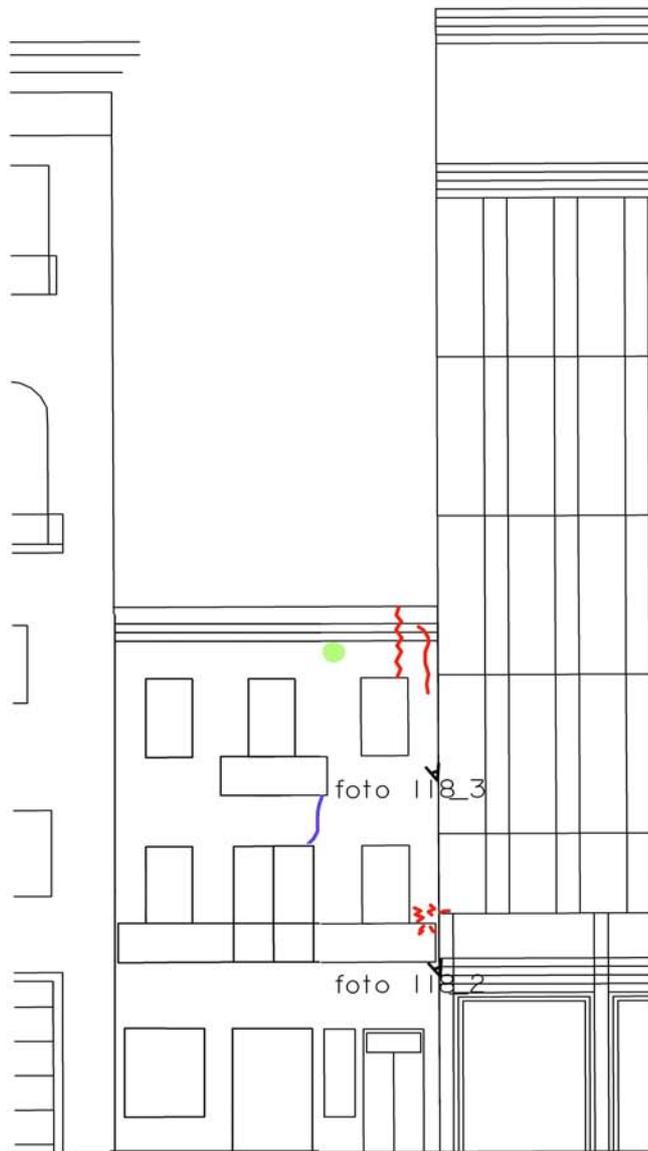
Prospetto P.za Castelnuovo

Fessure: Lievi

Corrosioni: Balconi

Lesioni lievi degli architravi varchi di facciata lesioni nella soletta del balcone da corrosione.
