PRIMO LOTTO FUNZIONALE CHIUSURA DELL'ANELLO FERROVIARIO IN SOTTERRANEO NEL TRATTO DI LINEA TRA LE STAZIONI DI PALERMO NOTARBARTOLO E GIACHERY E PROSEGUIMENTO FINO A POLITEAMA

STUDI, RILIEVI E INDAGINI
INTERFERENZE CON GLI EDIFICI

Quaderno con le schede degli edifici interferiti dal
n.006 al n.122

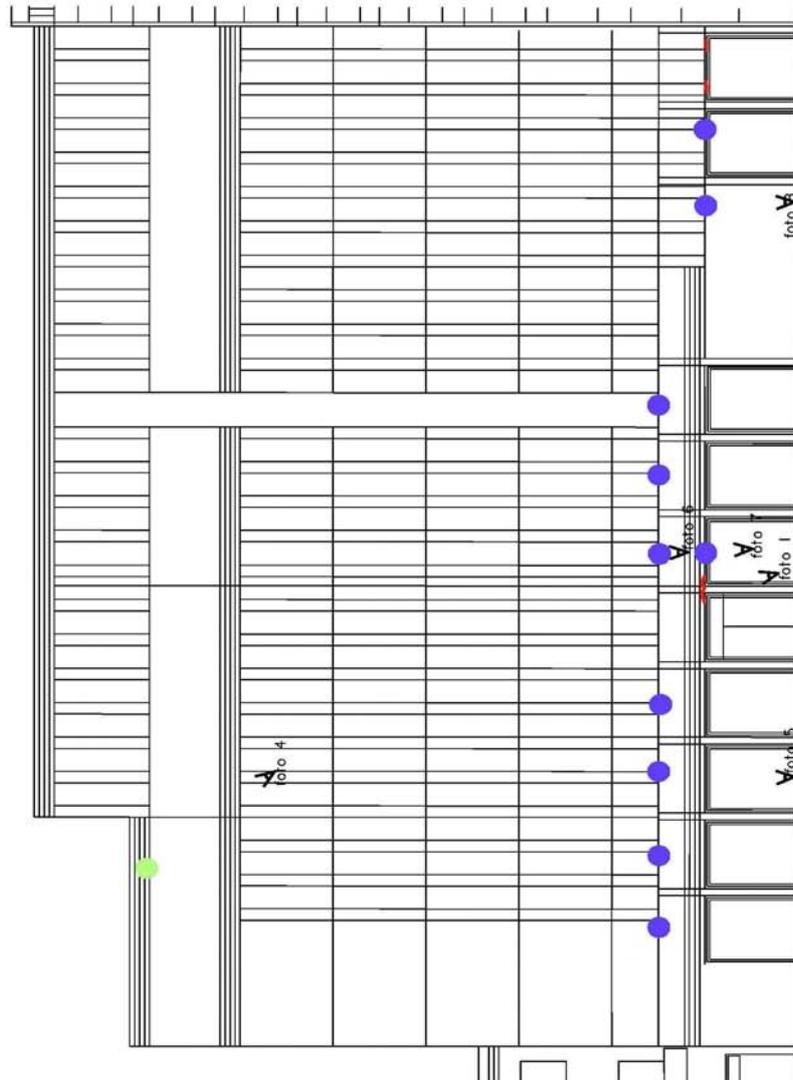
Prospetto P.za Castelnuevo

Fessure: Lievi

Corrosioni: Balconi

Il portiere, che ha visto costruire il palazzo, afferma che la fondazione è del tipo a platea con spessore di 1.80m. Un quadrofessurativo è presente nei balconi dove a causa di un imperfetto smaltimento delle acque meteoriche si è verificato l'ammaloramento dei frontalini.

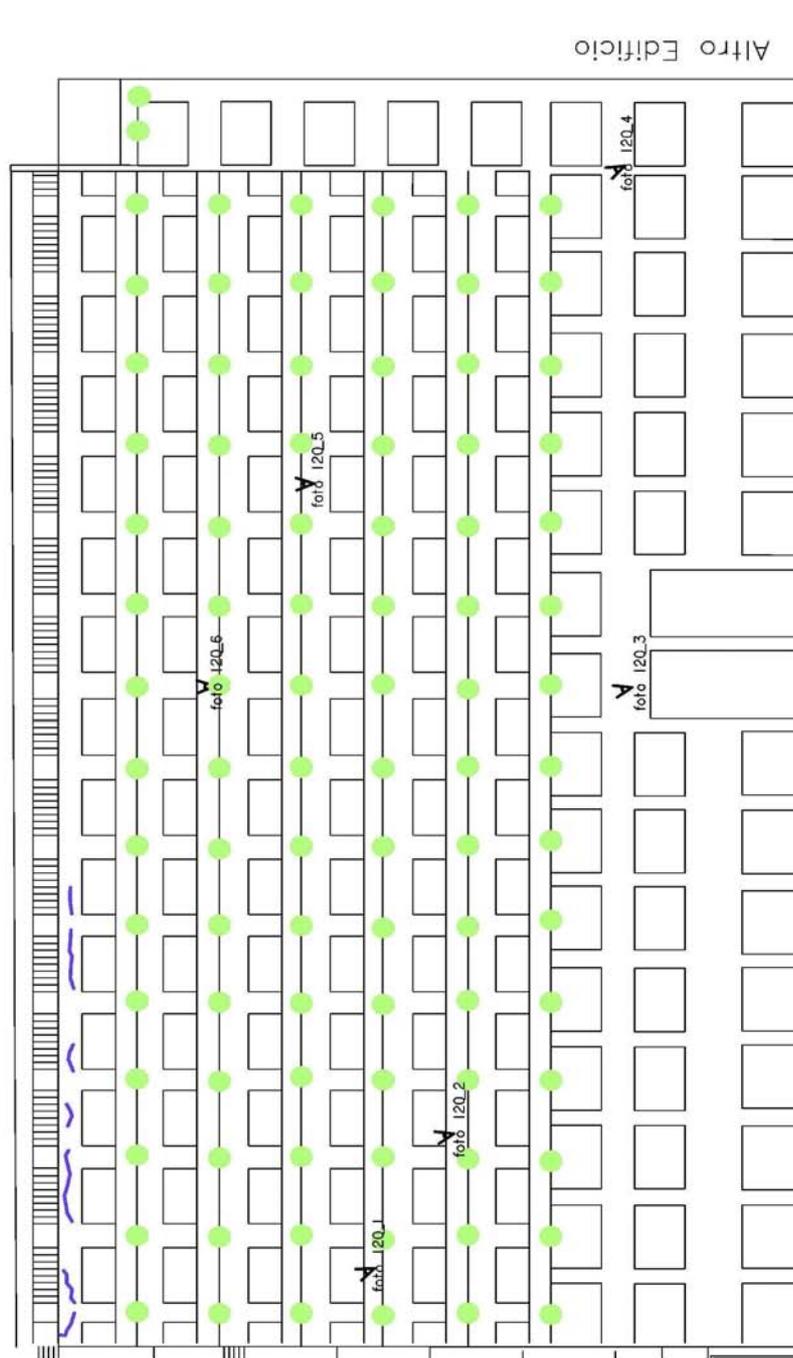
Prospetto P.za Castelnuovo - Via S. Oliva

Fessure: Lievi

Corrosioni: Solai latero-cementizi - Balconi

A causa di una perdita fognaria localizzata si è verificato l'ammaloramento di una porzione del solaio del piano ammezzato. I balconi presentano gravi di corrosione delle armature esplosione dei tondelli e distacco di intonaco e rischio di caduta di materiale. Alcuni setti di facciata rivestite in piastrelle presentano distacchi e mancanze.

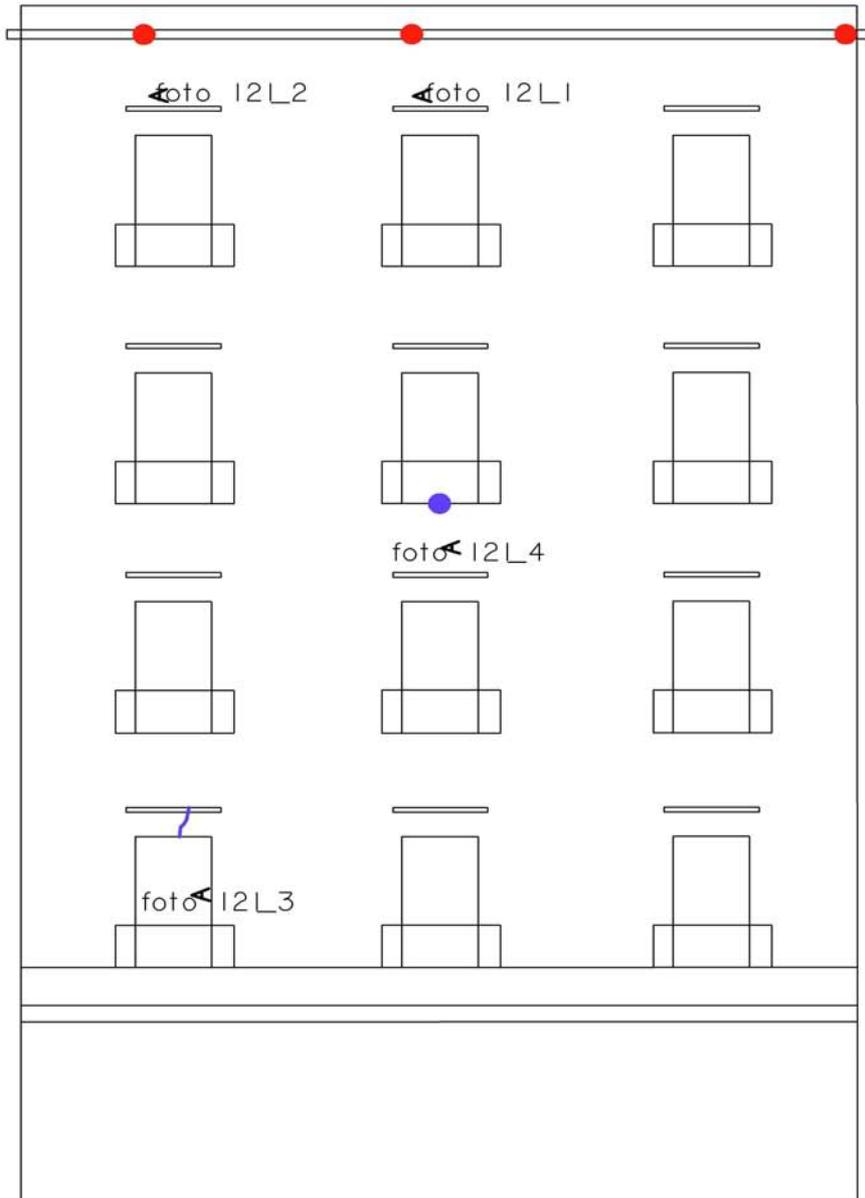
Prospetto P.zza Castelnuovo

Fessure: Lievi

Corrosioni: Solai latero-cementizi - Balconi

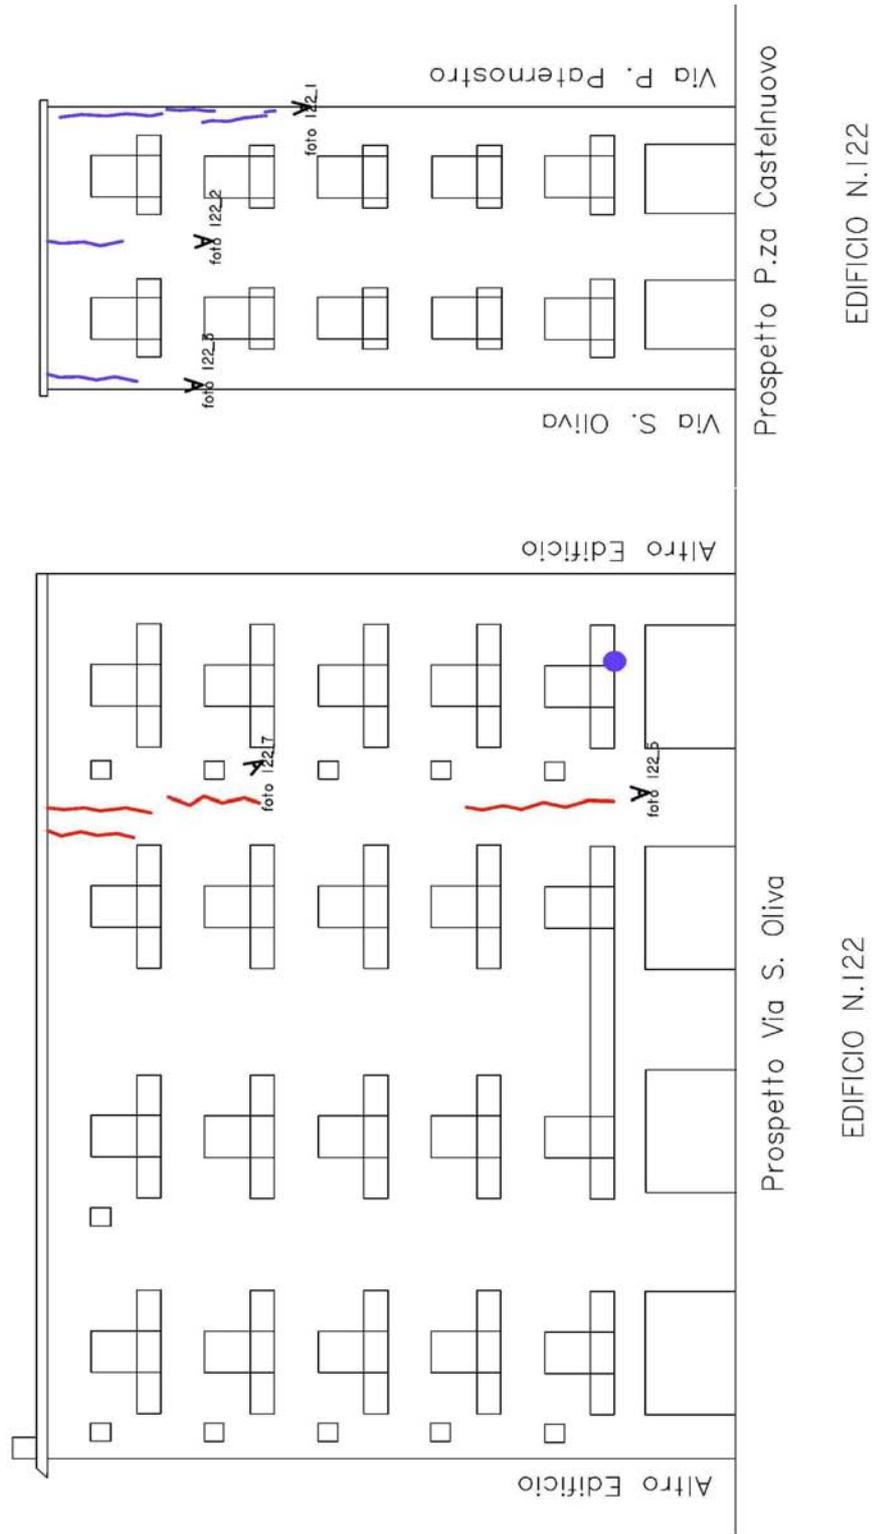
Fessure: Lievi

Corrosioni: Solai latero-cementizi - Balconi

Prospetto edificio e quadro fessurativo evidenziato
