**PRIMO LOTTO FUNZIONALE CHIUSURA DELL'ANELLO FERROVIARIO  
IN SOTTERRANEO NEL TRATTO DI LINEA TRA LE STAZIONI DI  
PALERMO NOTARBARTOLO E GIACHERY E PROSEGUIMENTO FINO A  
POLITEAMA**

## PROGETTO AMBIENTALE

### Schede di censimento dei ricettori

## Schede di censimento ricettori impattati

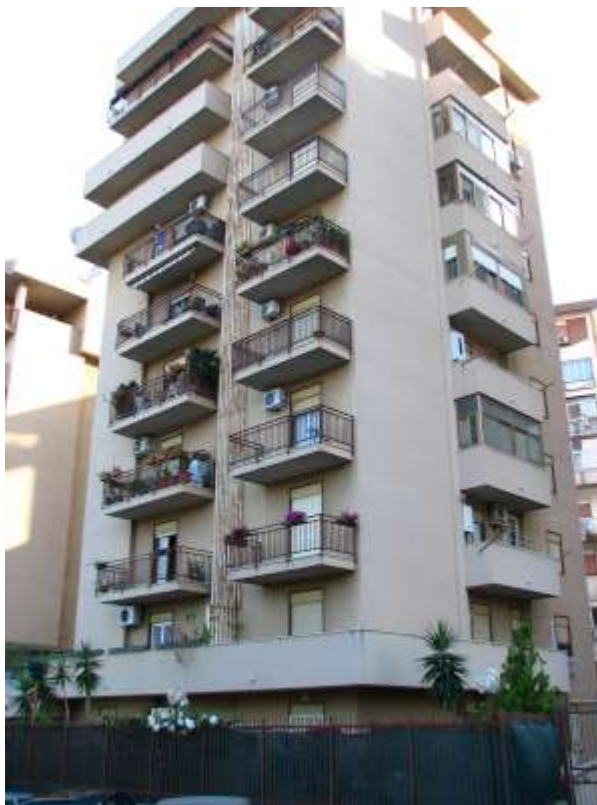
| Identificativo | <b>151</b> |

| Stato di conservazione | Sufficiente |

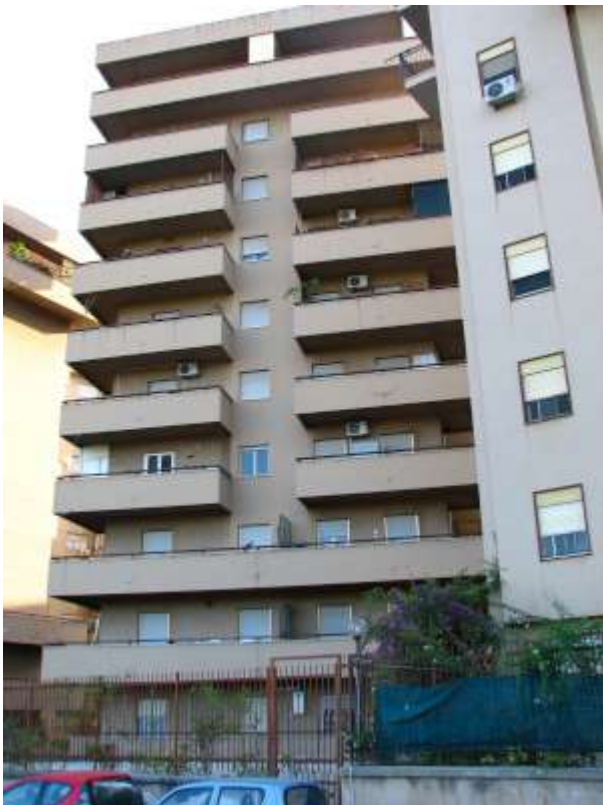
| Identificativo | <b>152</b> | |

| Stato di conservazione | Sufficiente | |
